## VEDLEGG 1 - PRIORITERINGSLISTE (PRIORITET 1 OG 2) MED EFFEKT- OG KOSTNADSVURDERINGER

## VEDLEGG 2 – RISIKOPUNKT I LANDBRUKET

## VEDLEGG 3 – HABITATFORBEDRENDE TILTAK

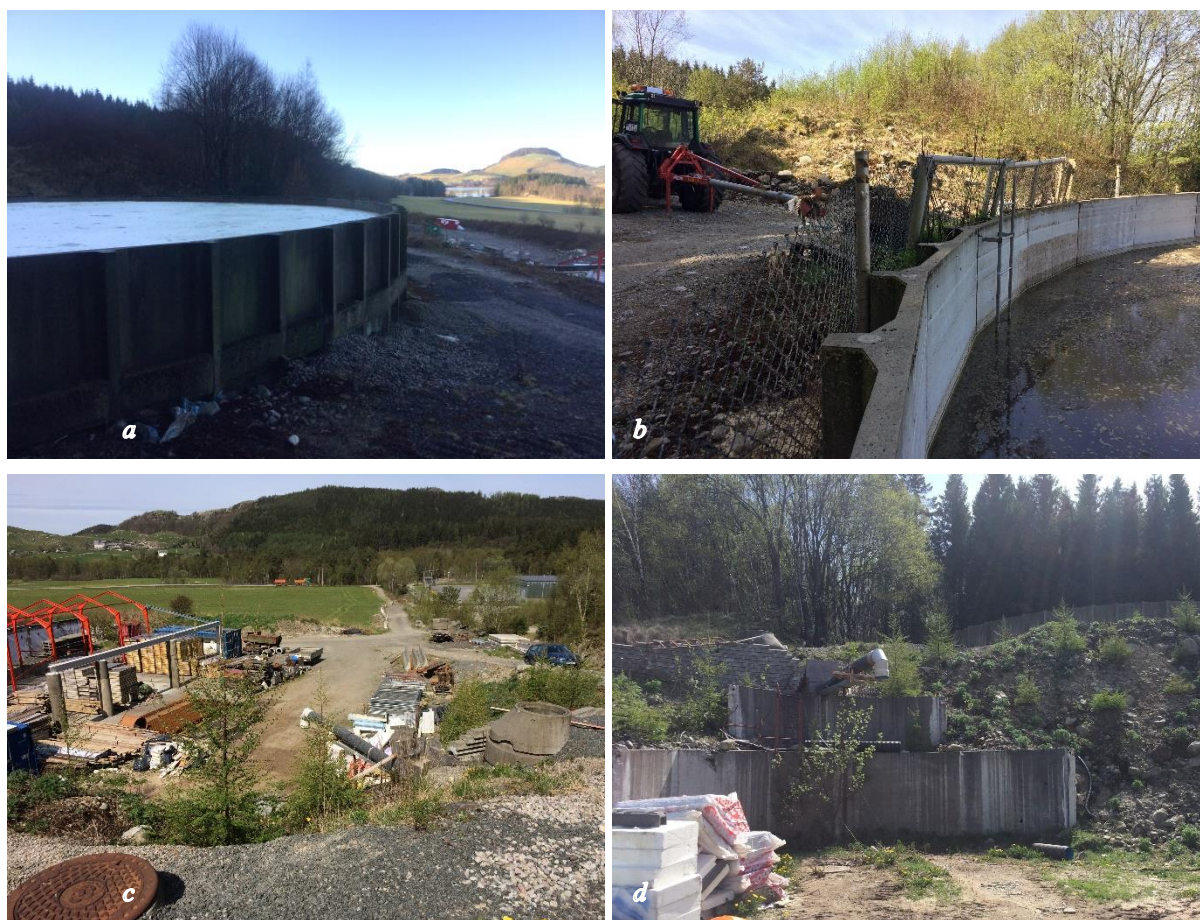
Nr.	Potensielt risikopunkt	Beskrivelse	Risiko-vurdering	Tiltak og kommentar
1	Gjødseltank, Tjessembekken	Ca. 200 m til Tjessembekken over eng. Helningen er ikke direkte mot bekken, steingjerde og trær gir hindringer.	Liten risiko ved uhellsutslipp	<ul style="list-style-type: none"> <li>• Generelt vedlikehold og ettersyn.</li> <li>• Påse at tanken ikke fylles for full slik at regnvær kan føre til at det renner over.</li> <li>• Tilfredsstillende sikring slik at uvedkommende ikke kan starte tapping.</li> <li>• Plan for å oppsamling ved uhell.</li> </ul>
2	Gjødseltank, Tjessembekken Bråsteinvatnet (figur 1)	Svært stor tank. Ca. 160 m til grøft mot Tjessembekken. Ved utslipp vil noe følge grusveien ned til grøfta, mens noe vil renne ned på lagerplassen nedenfor og fortsette langs veien og ut på dyrka mark. Gjødsel hentes ut gjennom et utførselsrør fra bunnen av tanken som ligger i bakken (se figur 1 c, d)	Stor risiko ved uhellsutslipp	Som punkt 1. Det bør gjøres endringer i helningen på vei og lagerplass slik at et uhellsutslipp ikke kan nå grøfta via veien og enga. Lagerplassen bør utformes slik at alt samles her og kan hentes opp igjen. Restene bør trekke ned i grusen eller ut på dyrka mark. Vinter 2017 var fyllingsgraden i overkant av hva som er forsvarlig (se figur 1 a).

Figur 1. Gjødseltank 1 med avrenning mot Tjessebekken. a) Vinter 2017 var fyllingsgraden i overkant av hva som er forsvarlig. b) Sikring av stigen ned i tanken består av kort gjerde og port lent inntil kanten. c og d) Uttak fra tanken skjer gjennom rør fra bunnen av tanken og ut mot lagerplassen. Risikopunkt nr. 2.

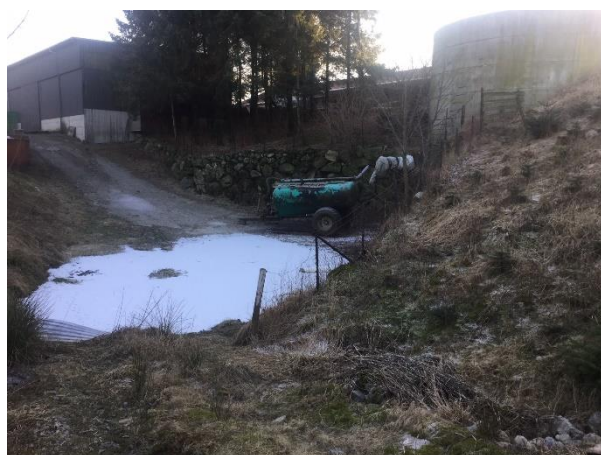
3	Gjødseltank, Bråsteinvatnet (figur 2)	Ca. 140 m til Bråsteinvatnet, men flere hindringer. Trolig vil det meste samles i grop rett ved tanken. Videre avrenning via juletrefelt til dam med, for øyeblikket nok så tett, rør ut i vannet.	Liten - middels risiko	Som punkt 1. Grop ved tanken bør drenere til rensedam, gjerne med utløp høyest mulig i skråningen. Avløpet fra rensedammen bør gå i vegetasjonsfilter før det når Bråsteinvatnet.
4	Gjødseltank, Buddegarden (figur 3)	Gjødseltanken ligger med ca. 50 m helning mot nord over eng mot fuktig dalsøkk i enga, videre helning mot vest 50 m til kum hvor vannet ledes i overvannsledning til Storåna i Sandvedparken.	Stor risiko ved uhellsutslipp	Som punkt 1. Her bør det lages en hindring som blokkerer veien til avrenningskummen. Det kan være jordvoll evt. kombinert med ei grop/forsenkning. Det er ikke funnet noen spesielt godt alternativ for sikring.
5	Gjødseltank, Haualand	Gjødseltanken ligger i svært flatt terreng med gruset areal og grusvei rundt. Det er ingen åpne vannforekomster i nærheten og ingen sluk til overvannsnettet. Tanken har tak for å unngå at regnvann fører til overfylling.	Liten risiko	Som punkt 1. Ellers ingen ytterligere tiltak.

Figur 2. Forsenkningen utenfor gjødseltanken vil hindre et uhellsutslipp i å renne langt og nå vassdraget. Risikopunkt nr. 3.

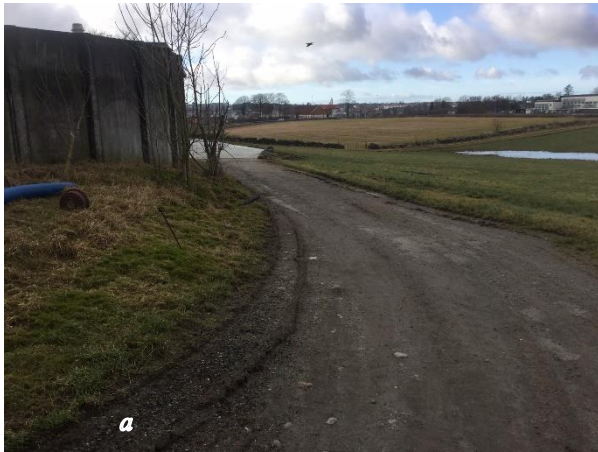
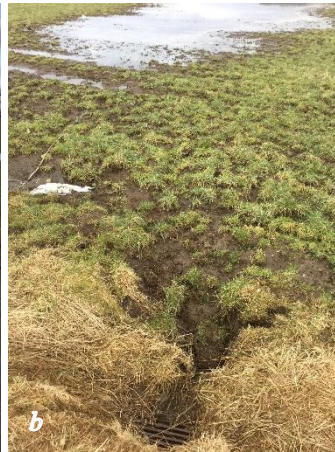
Figur.2. a) Gjødsetank på Buddegarden ligger langt fra åpen vannstreng, men ikke så langt fra kum som fører ned mot Storåna i Sandvedparken. Risikopunkt nr. 4. Dersom det skjer et stort uhellsutslipp vil avrenningen kunne havne her relativt raskt. b) Nedløpet til kum og rør mot Storåna.

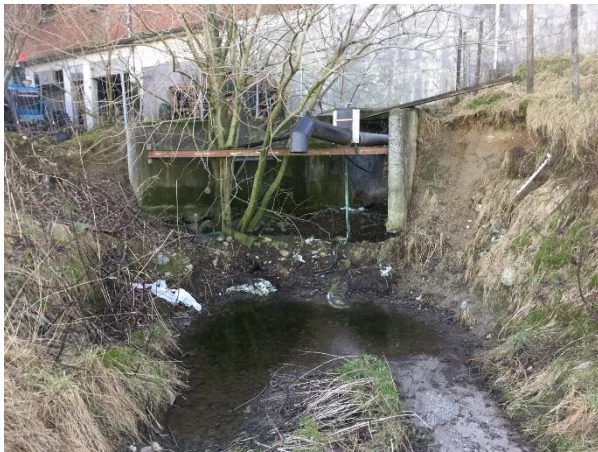
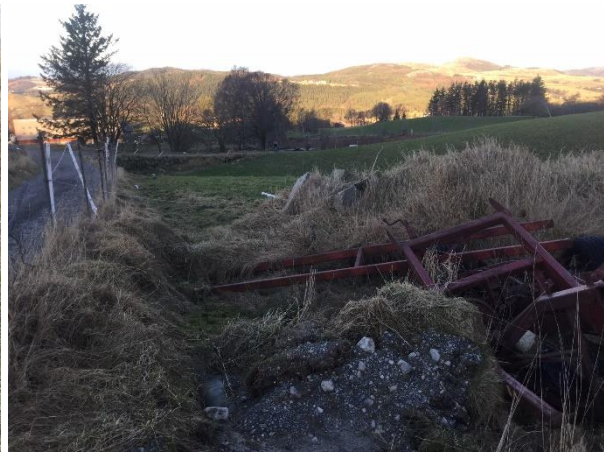
Figur 3. a) Et eksempel på en gjødselkjeller med lukeuttak. Et eventuelt uhellsutslipp her vil først samles opp i forsinkingen like utenfor. b) Dernest vil det renne nedover marka til det stopper i enden hvor det er ei grop. Det er fortsatt god avstand til åpent vann og det meste kan derfor samles opp.

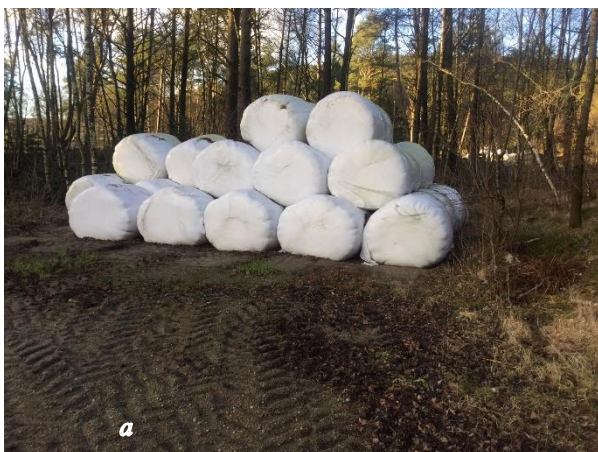
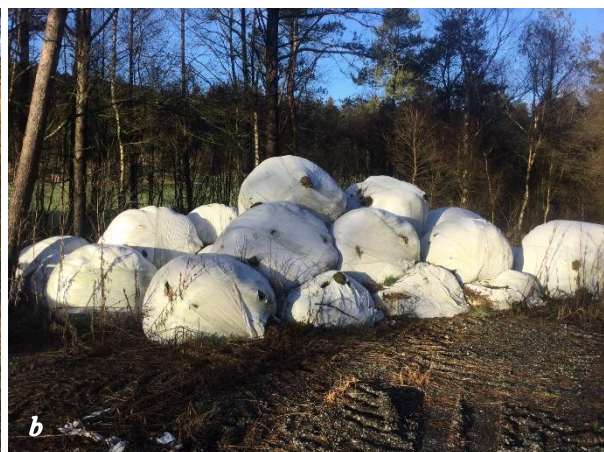
Figur 4. Rundballer plassert på gruset areal, men nær fuktområdet og kanaler ved Tjessembekken. a) Risikopunkt nr. 19. b) Risikopunkt nr. 20.

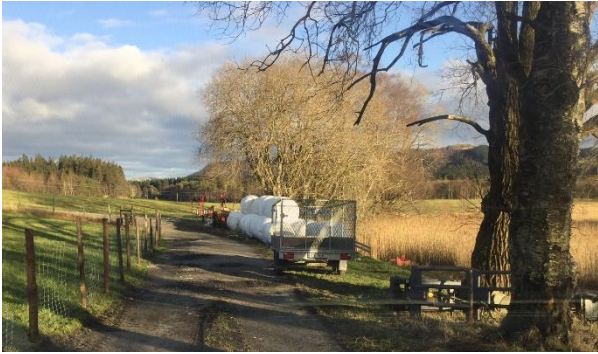
*Figur 5. Rundballer plassert tett ned til Bråsteinvatnet. Risikopunkt nr. 21.*

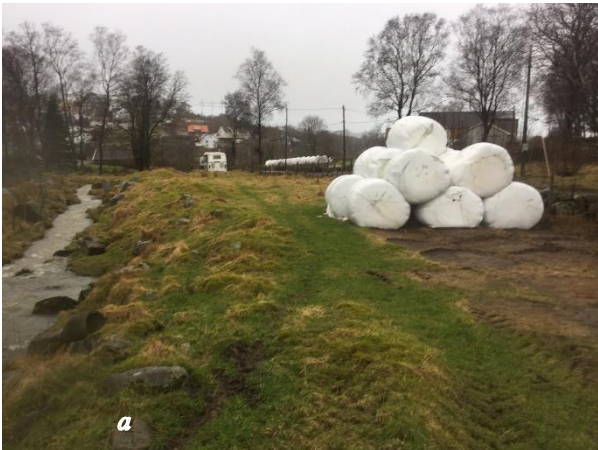
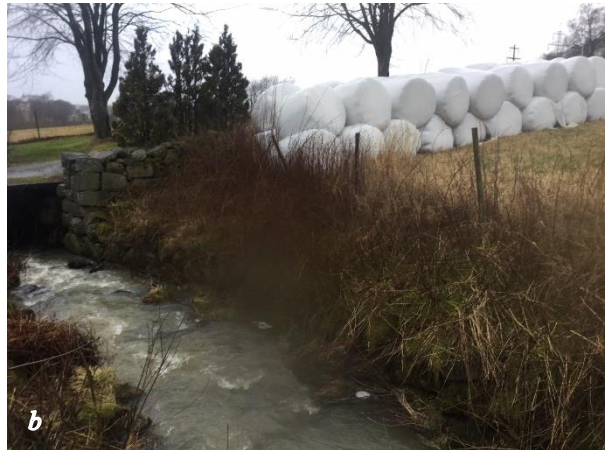
24	Rundballer, Kleivanebekken (fig. 7)	Rundballer er plassert i tre lange rader med to i høyden langs ei mark som heller mot Kleivanebekken. Avstand til bekk er <2 m. Antallet ble anslått til ca. 65 i februar.	Stor risiko	
25	Rundballer, Svebestadkanalen	I 2016 har rundballene vært plassert på asfaltert område ovenfor driftsbygning med sluk til privat overvannsledning som fører ut i Svebestadkanalen ved Kyrkjevegen. Plassering skyldes oppføring av et nybygg på tidligere gruset lagerområde. Det er ønske om å opparbeide et nytt gruset areal.	Middels risiko

*Figur 6. Rundballer plassert for nær Kleivanebekken. a) Risikopunkt nr. 23. b) Risikopunkt nr. 24.*

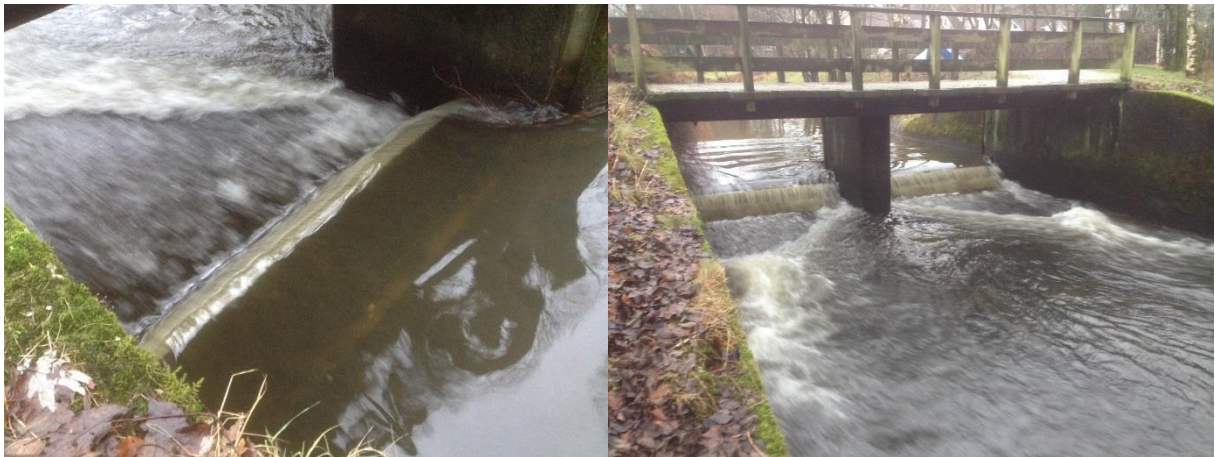
Figur 0.2: V: Fra terskelen er det kort fall ned på flat betong, med manglende vannsøyle for fisken å svømme i, og manglende spranggrop. Meisling av hull i betongflate kan i kombinasjon med ny terskel nedstrøms utbedre vandringshinderet. H: Ny terskel bør plasseres nedstrøms dagens for å heve vannspeilet under terskelen. Det finnes flere muligheter for løsning.

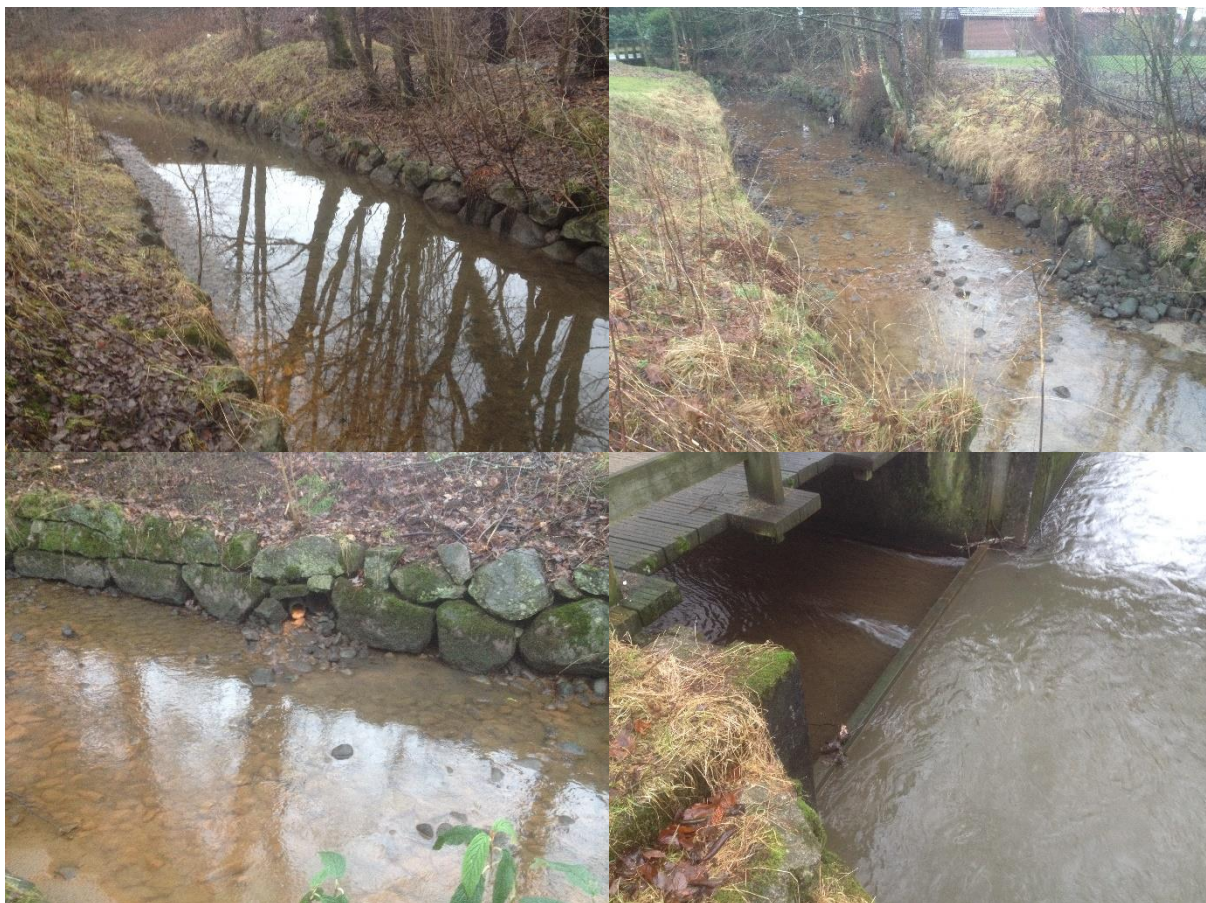
Figur 0.4: De tre første bildene viser løpet i sone 9, nedenfra og oppover. Bunnsubstratet har en del variasjon men det ser ut til å være mangel på gytegrus. Det er også noen punktutslipp langs kanten av ukjent art (se nedre venstre). Bilde nede til høyre viser trelem (hinder 2) som har påslipp av vann til sideløpet via hull nederst. Vannføringen i 9 er trolig relativ stabil som vist på bildene siden vanntilførsel er fra hull lavt i terskel. Bildene er tatt 9. januar 2017 da vannføringen ved NVEs målestasjon Lye var en god del over 75 persentil. Ved større vannføring og flom vil løpet i 9 få mer vann, ellers er det trolig som på bildene.

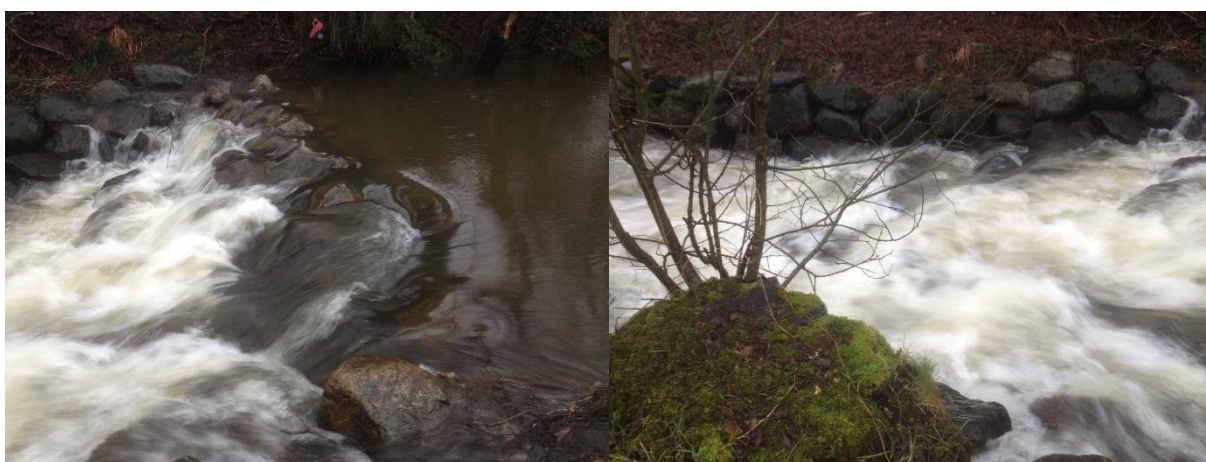
Figur 0.6: Langstrakt steinterskel under dam ved Skeilunden. Vandringsmuligheten er trolig styrt av vannføringsforhold, og terskelen er trolig stengsel for mindre fisk.

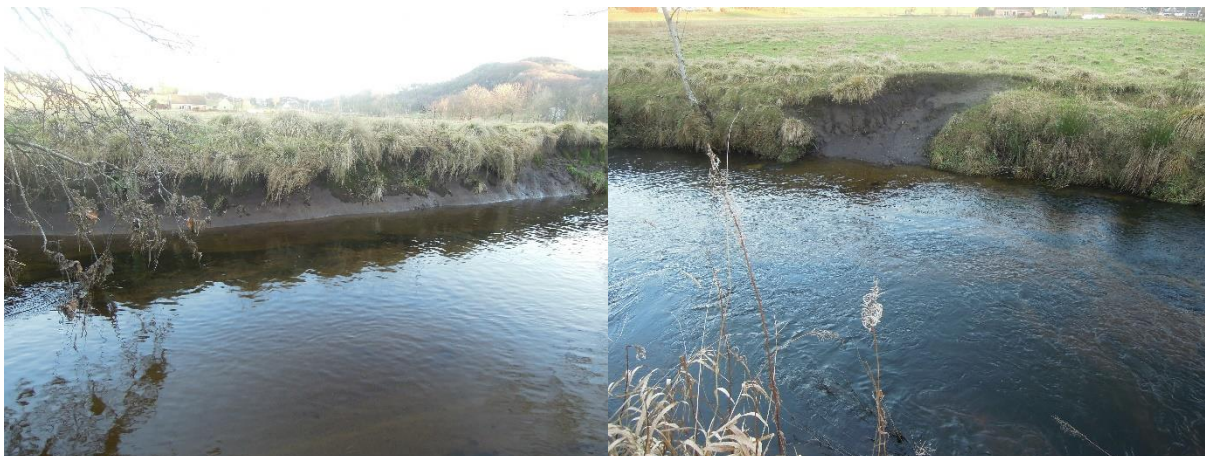
Figur 0.17: Kantsonene på strekningen har svært erosjonsutsatte, er svært finkornet og har fulldyrket grasvegetasjon helt ut til elva. Foto: Rune Søyland.

Figur 0.16: Et større erosjonssikrings/kantsoneprosjekt bør gjennomføres i sone 10, 12 og 13, over er strekning på ca. 210 meter. Det er skissert en løsning der en 4 meter bred sone gis en svak helling og tilplantes med tilpassede arter.

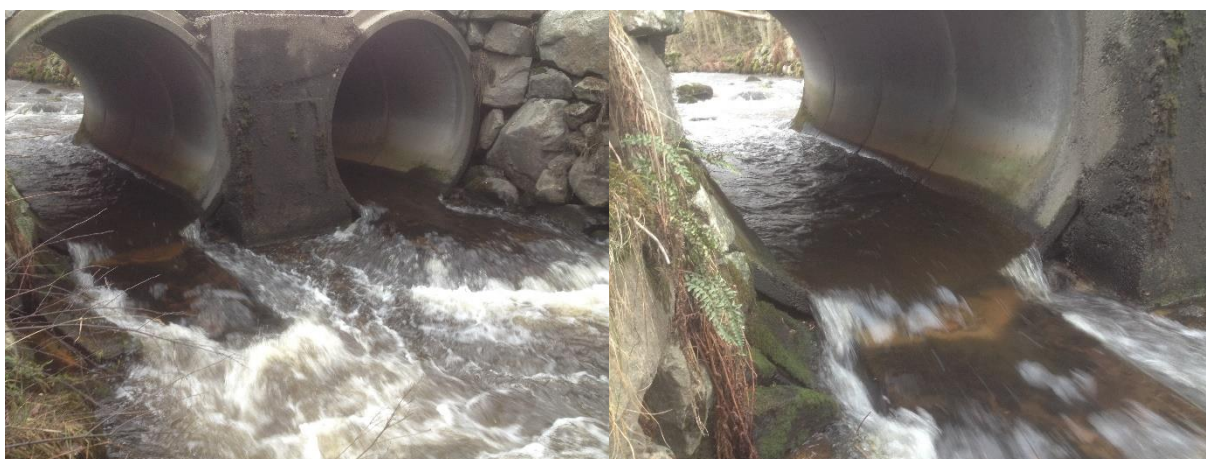
Figur 0.19: Vandringshinder under Melsheiveien. Den enkleste måten å utbedre hinderet på er å lage en terskel nedstrøms rørene for å heve vannstanden under rørene noe, og vil gi fisken mer vanddyb å svømme i. Foto: Rune Søyland.

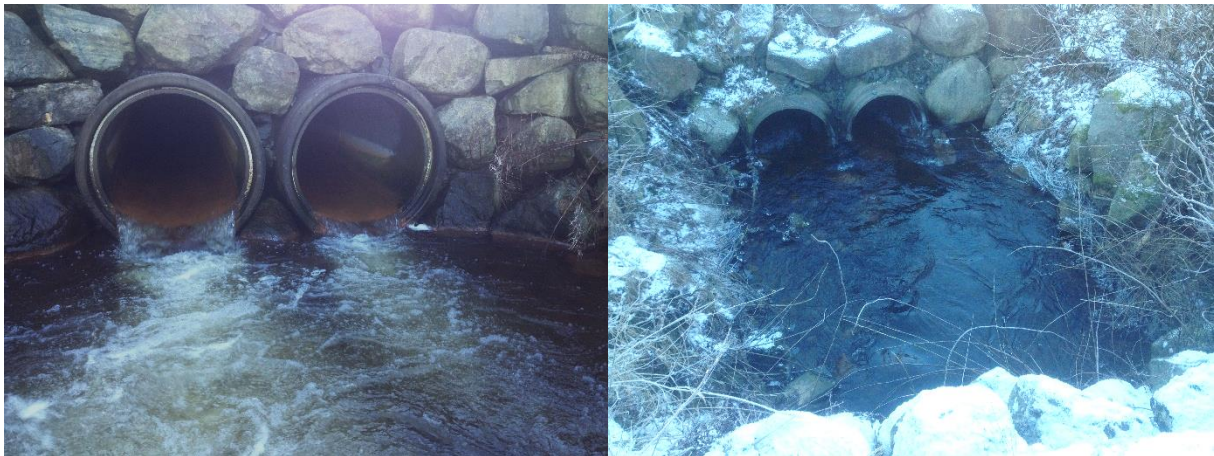
Figur 0.21: Vandringshinderet i sone 30 sett fra utløpet (venstre) og innløpet (høyre). Utplassering av tilpasset steinblokk til høyre for rørutløpet kan sikre ål inngang til et rør. Det er viktig at spranggroppen for anadrom fisk samtidig bevares. Utplassering av blokker et stykke foran rørinnløpene kan bidra til å styre mer vann i det ene løpet, og forhindre at greiner og kvister tetter rørene. Foto: Rune Søyland.

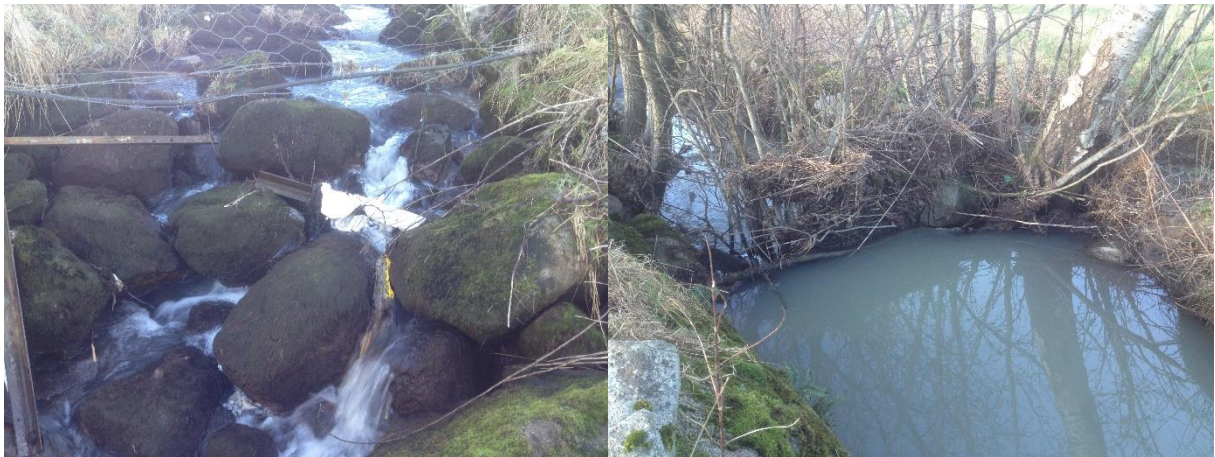
Figur 0.23: Vandringshinder 1 (venstre) består av større steiner uten sprangrop under, mens vandringshinder 2 (høyre) består av tre og kvist som vanskeliggjør passasje. Foto: Rune Søyland.

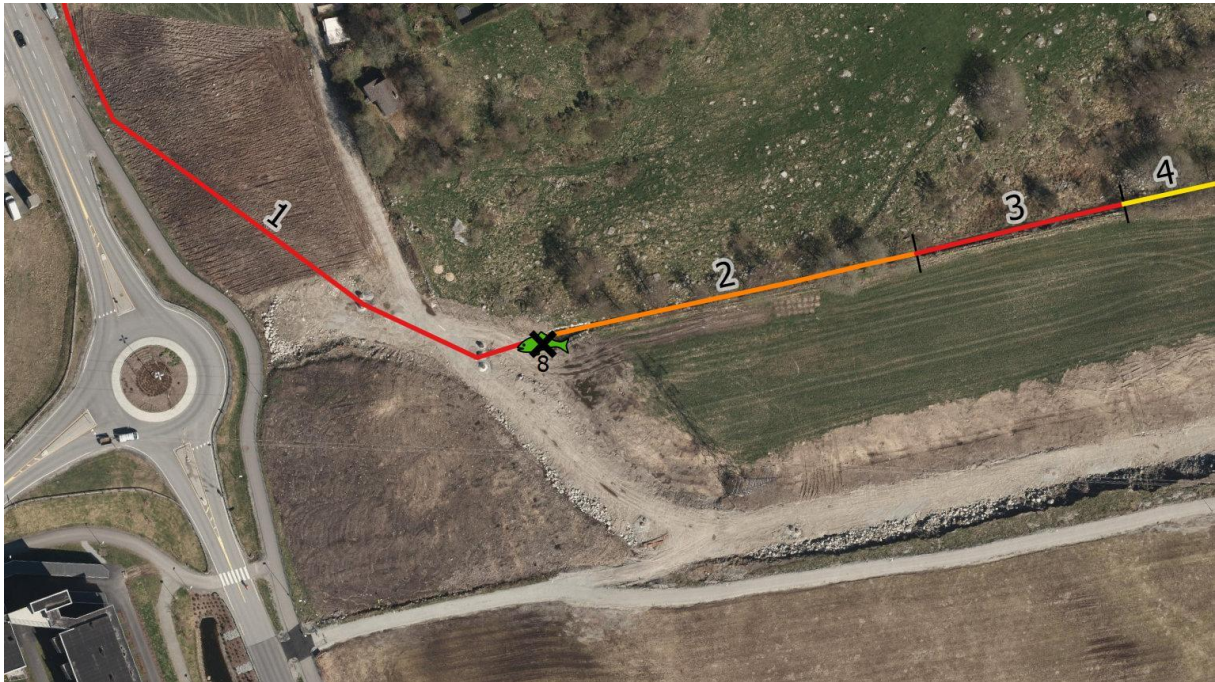
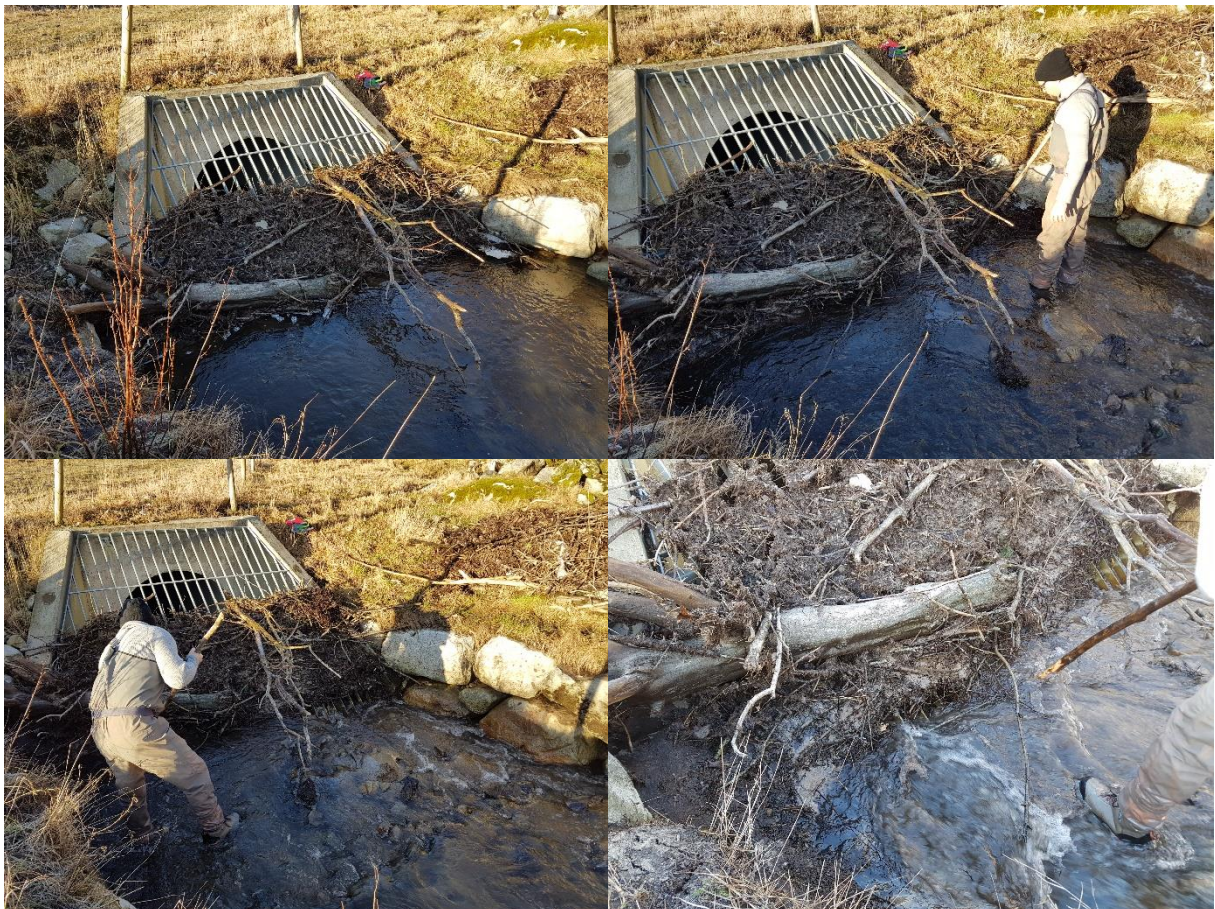
Figur 0.24: Rist (hinder 8) i Melsheibekken fungerer i store deler av året som et vandringsstengsel for fisk. Sonen over har ca. 270 meter med godt potensial for sjøaure. Bekken har tidligere hatt mye stor aure om høsten.

Figur 0.25: En ansamling av greiner og finstoff tettet vandringsveien for fisk fullstendig. Vannstanden sank raskt med 25 cm da vi åpnet «sperringen» ved undersøkelsen i januar 2017. Foto: Rune Søyland.

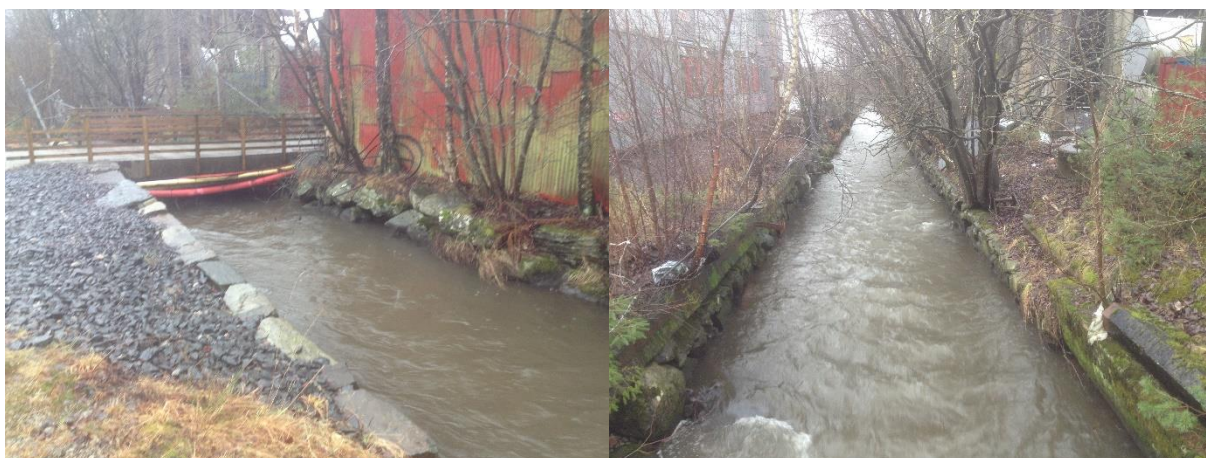
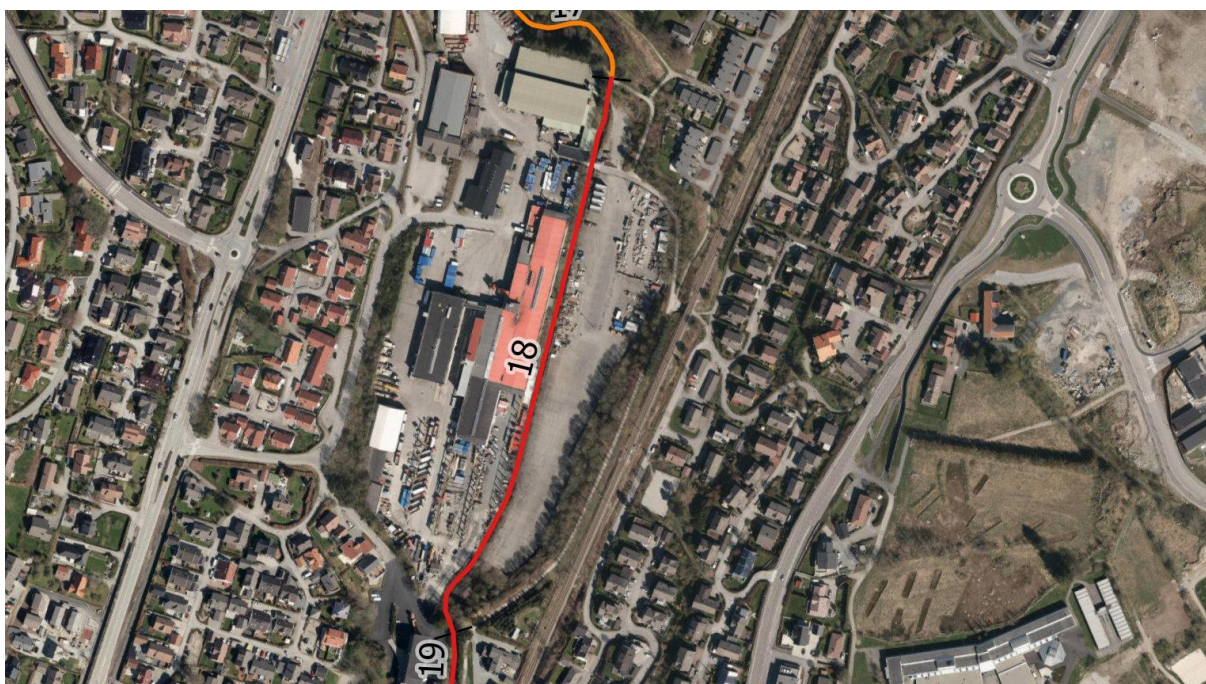
Figur 0.31: Sone 18 er sterkt påvirket av omlegging, kanalisering og steinsetting, i tillegg til at kantsonene er sterkt påvirkede. Foto: Rune Søyland.

Figur 0.32: Sone 18 er sterkt kanalisert gjennom et næringsområde, og har begrenset verdi for fisk i dag. Et større restaureringsprosjekt av dette elvepartiet som del av utvikling av området anbefales. Foto: Rune Søyland.

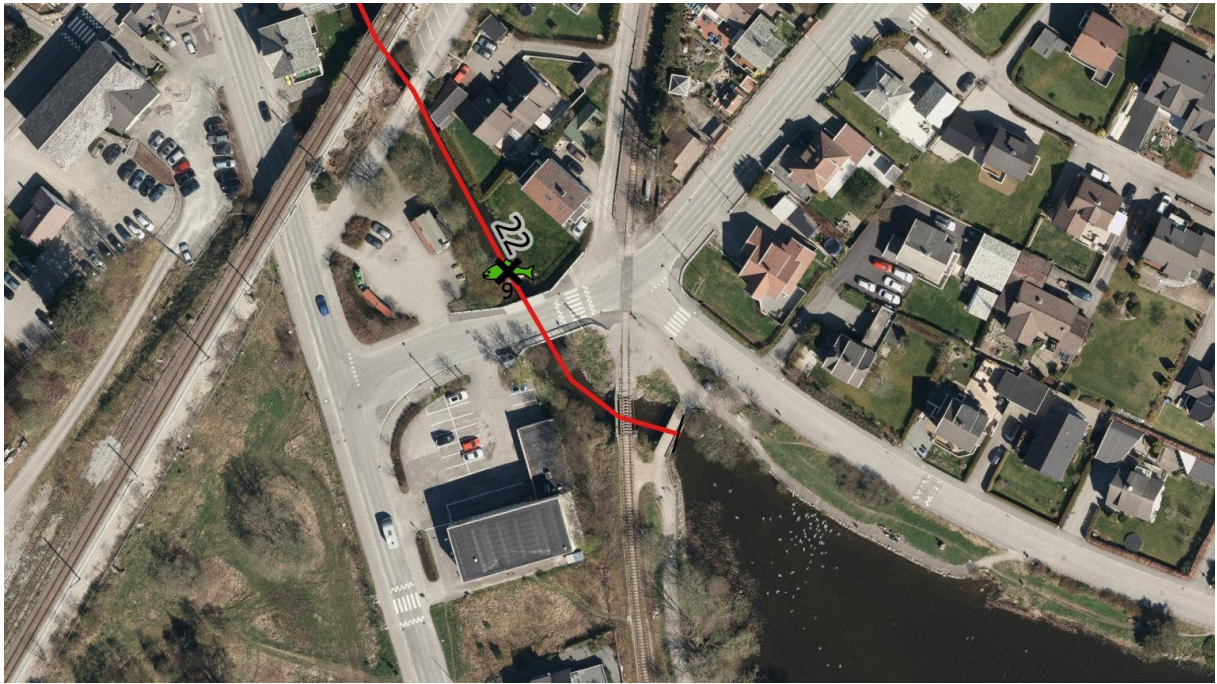
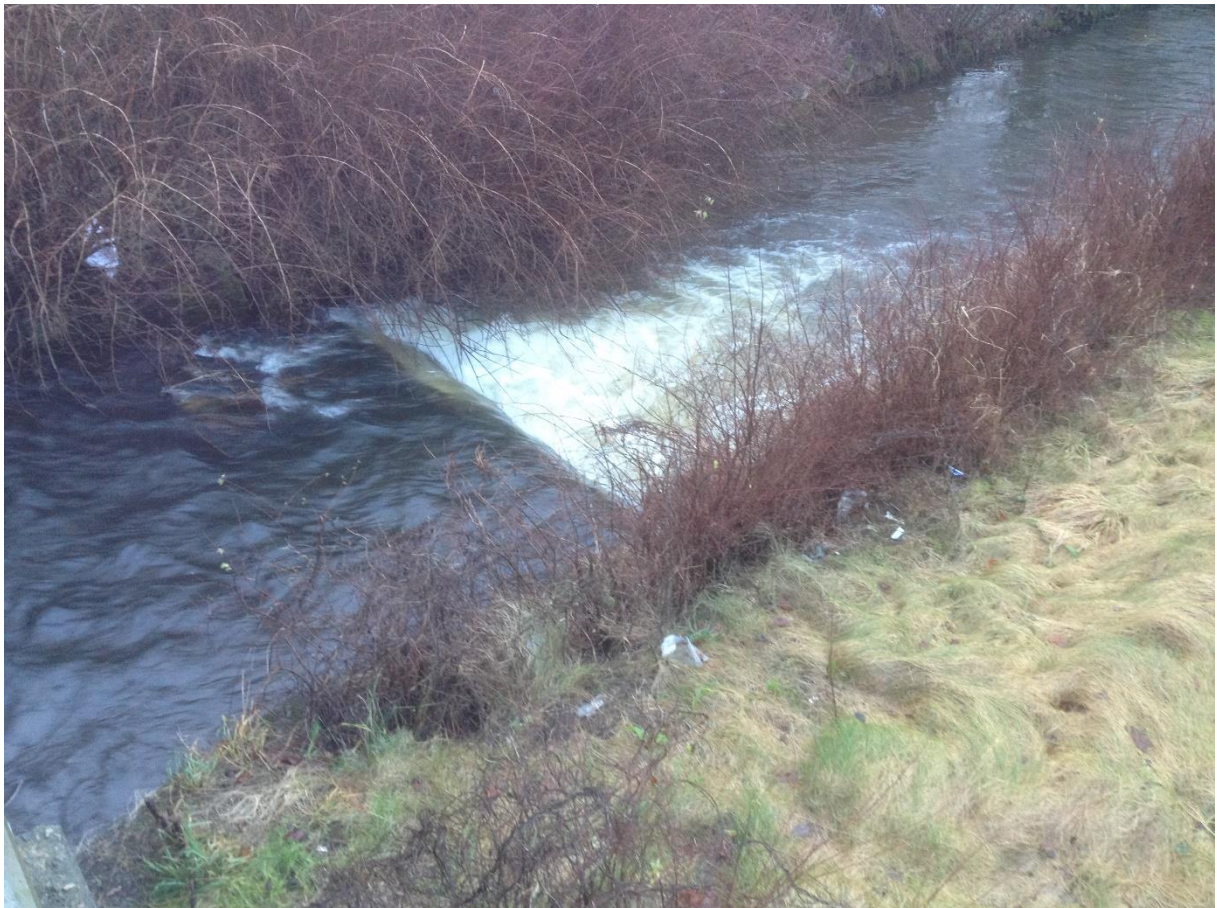
*Figur 0.35: Hinder 9 i Storåna nedstrøms Hoveveien, i sone 22. Hinderet er en flat betongterskel som hindrer passasje av mindre fisk.*

*Figur 0.36: Hinder 9 i sone 22 i Storåna. Flat betongterskel som særlig ved mye vann danner det høyeste fallet i hele Storåna. Fallet er mindre ved lav vannføring, men kan fortsatt være problematisk for mindre fisk.*

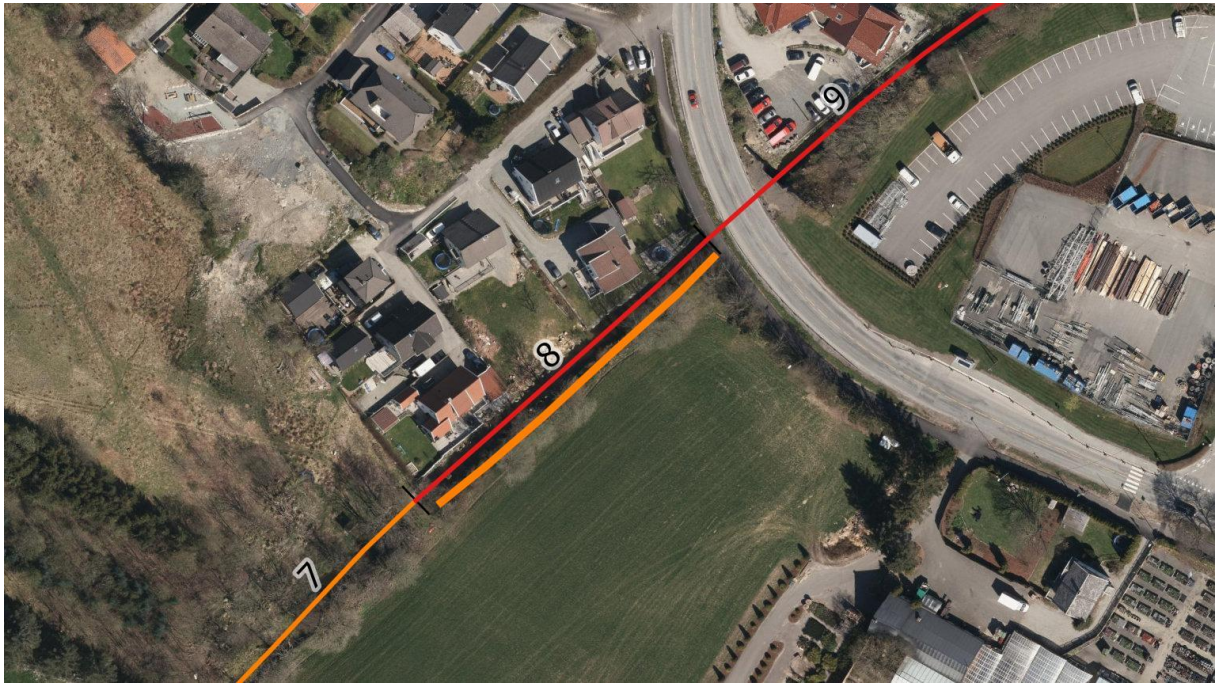
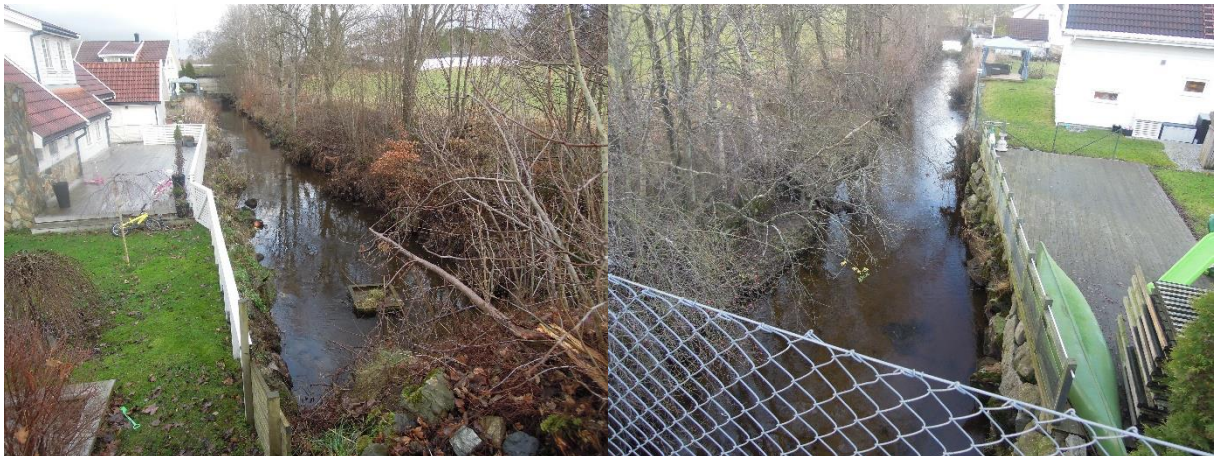
Figur 0.39: På sørsiden av sone 8 var det spesielt mye platanlønn, som er fremmede art med kategori Svært høy risiko (Norsk Svarteliste). Arten bør bekjempes og erstattes med stedege trær.

Figur 0.40: Sone 8 har en kantsone med hagevegetasjon og en side med 3-4 meter skogkant. Sørøstsiden har mye platanlønn.

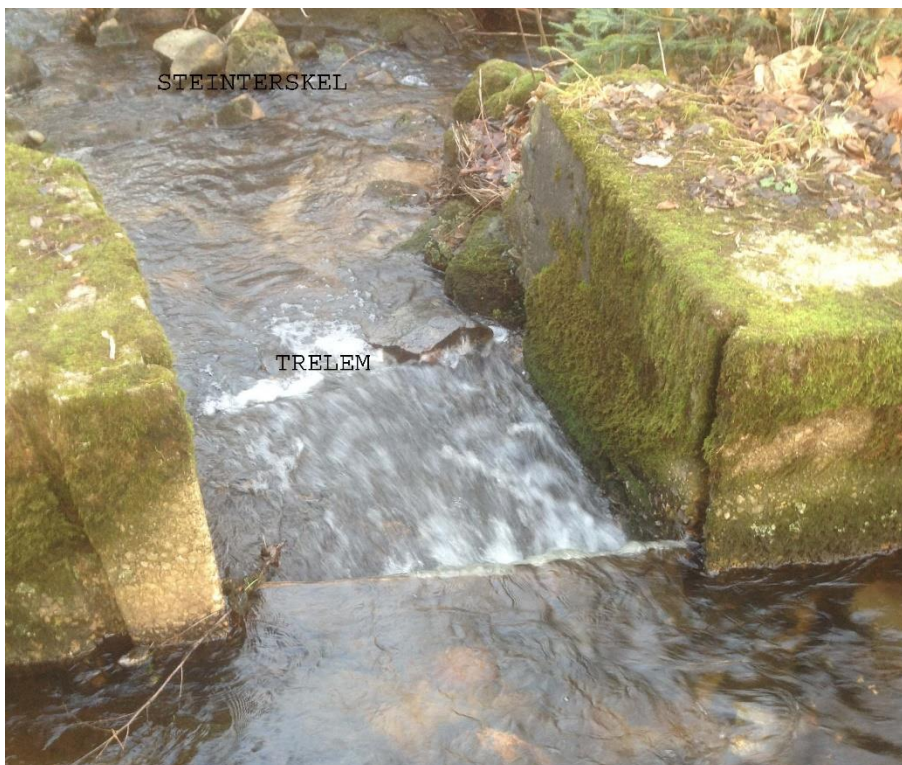
Figur 0.44: Vandringshinder 1 vil være enkelt å utbedre ved å heve vannspeil litt ett eller to trinn. Dersom det er mulig å bore fast en trelem på ca. 20 cm høyde nederst under betongelementet, og heve vannspeil nedstrøms dette med ca. 20 cm ved hjelp av en håndlaget steinterskel, vil fisken lett passere på de fleste vannføringer.

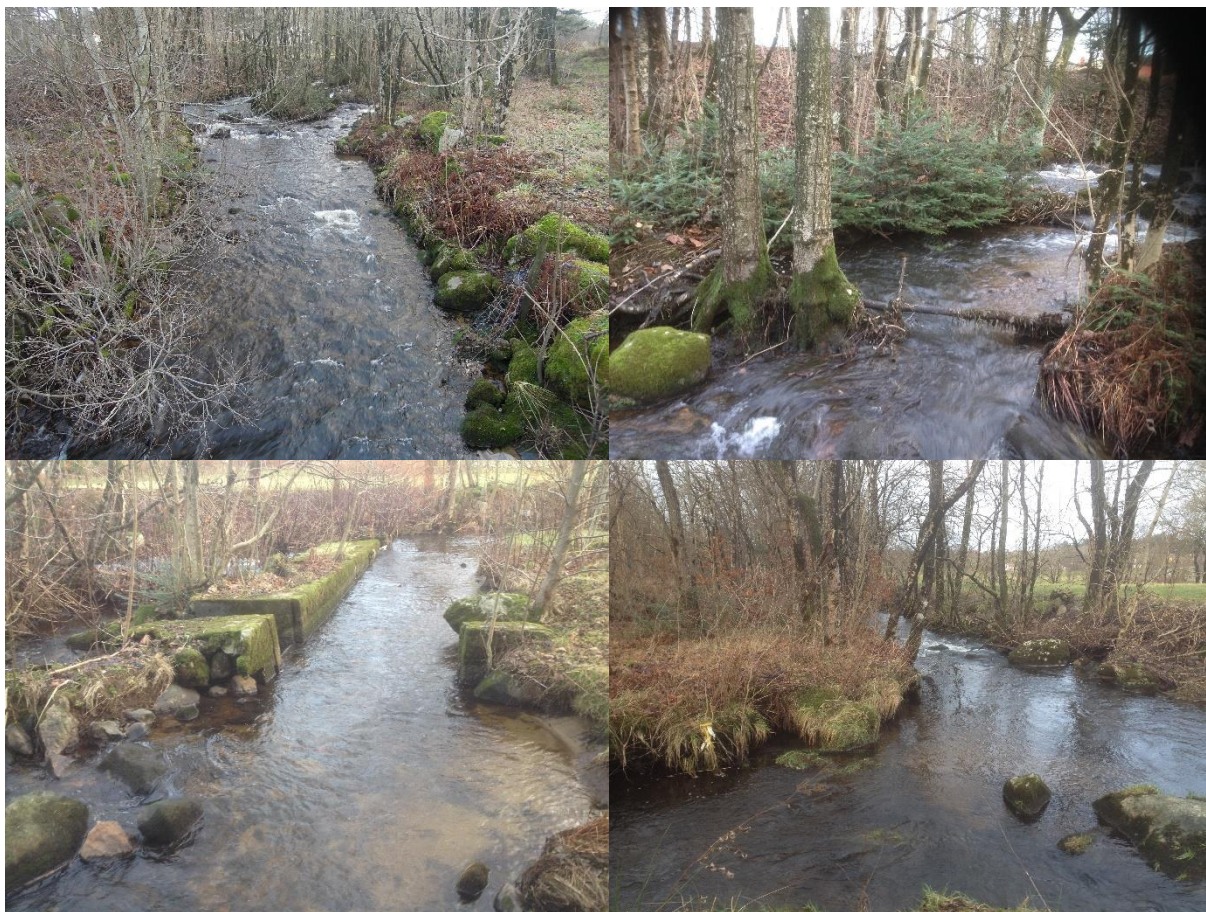
Figur 0.45: A: Nedre del av sone 16. B: Fremmede arter av gran som bør fjernes. C: Betongelement i løpet der passasje i sporet som viser nærmest i bildet, kun er mulig ved svært høy vannstand. Fisk som kommer opp midt i elva vil kunne forsinkes før de finner veien langs kantene. Langs betongelementet er det fin gytegrus. D: Øvre del av sonen. Nordsiden har stort sett kun en smal vegetasjonssone mellom elv og dyrkamark.

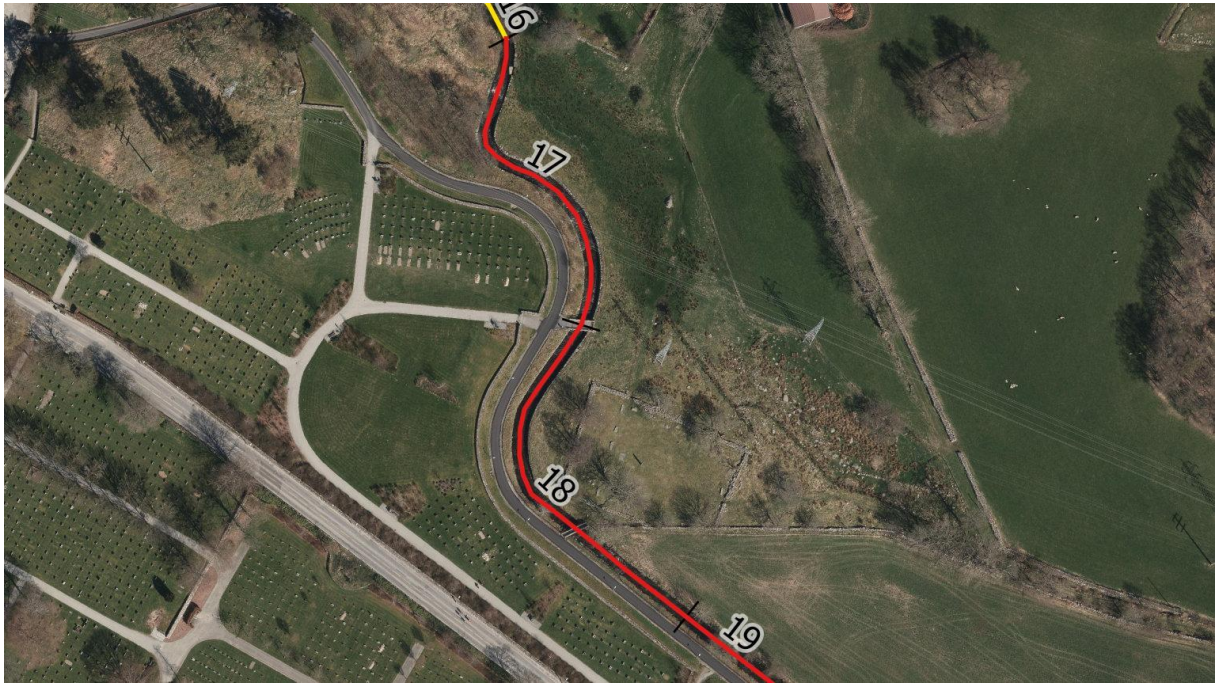
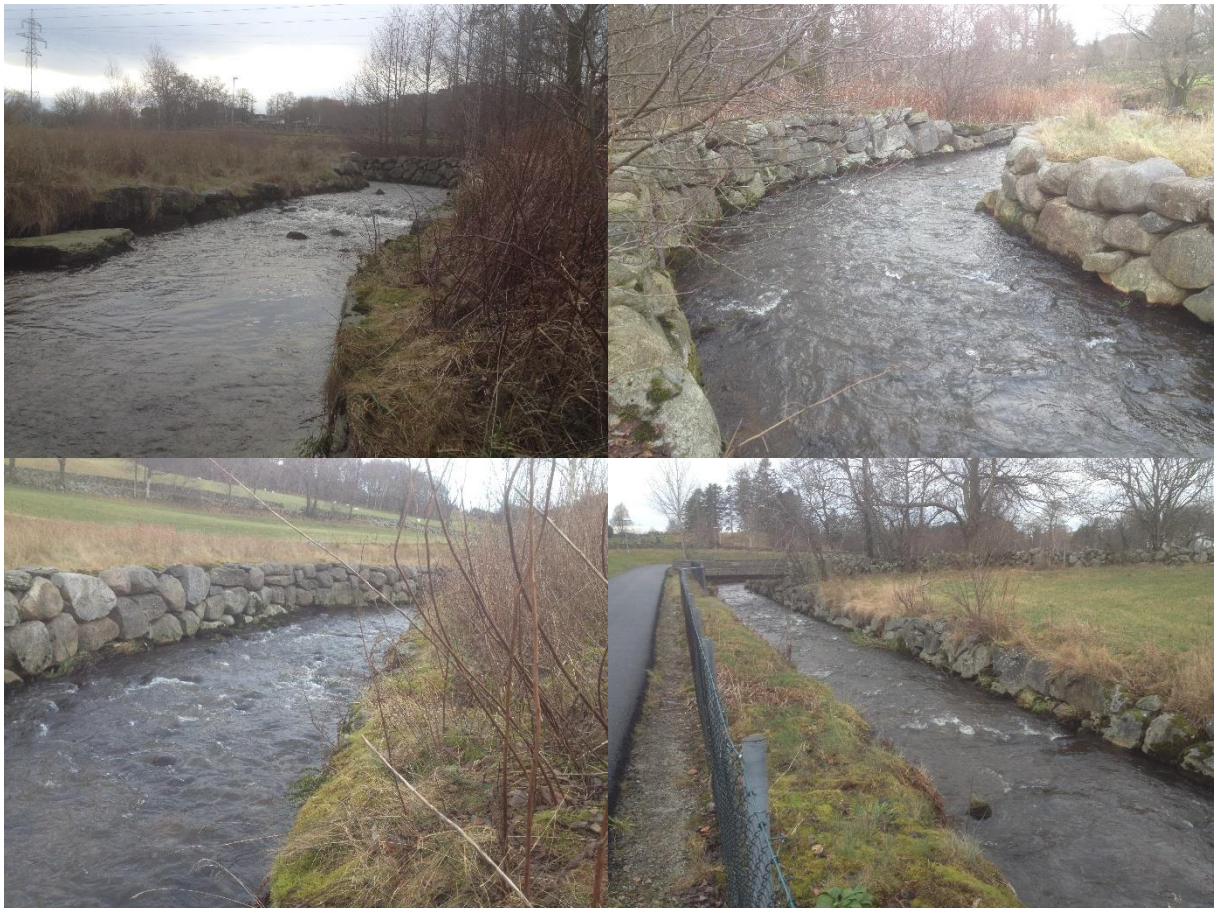
Figur 0.46: Sone 17 og 18 er sterkt påvirket etter omlegging av elveløpet. Området hadde tidligere gode forhold for fisk.

Figur 0.47: A: Nedre del av sone 17, hvor det potensielt kan legges ut gyttegrus. B: Steinsatte kanter i sone 17, nedre del. C og D: Steinsatte kanter og mangel på funksjonell kantvegetasjon.

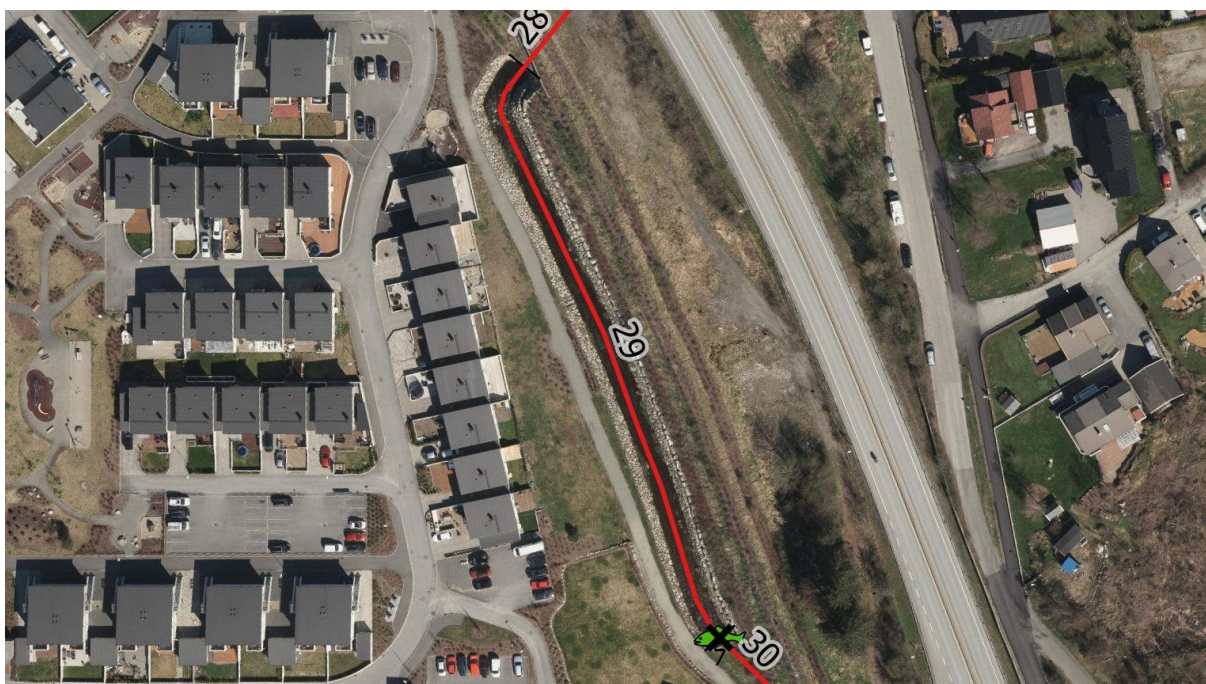
Figur 0.50: Sone 29 ved Myra nær E-39 er sterkt kanalisert, men har et variert bunnsubstrat og gunstige strømforhold. Utlegging av større stein/blokk i kombinasjon med etablering av noe gunstig kantvegetasjon kan forbedre området for fisk.
