## VEDLEGG 1 - PRIORITERINGSLISTE (PRIORITET 1 OG 2) MED EFFEKT- OG KOSTNADSVURDERINGER

## VEDLEGG 2 – RISIKOPUNKT I LANDBRUKET

## VEDLEGG 3 – HABITATFORBEDRENDE TILTAK

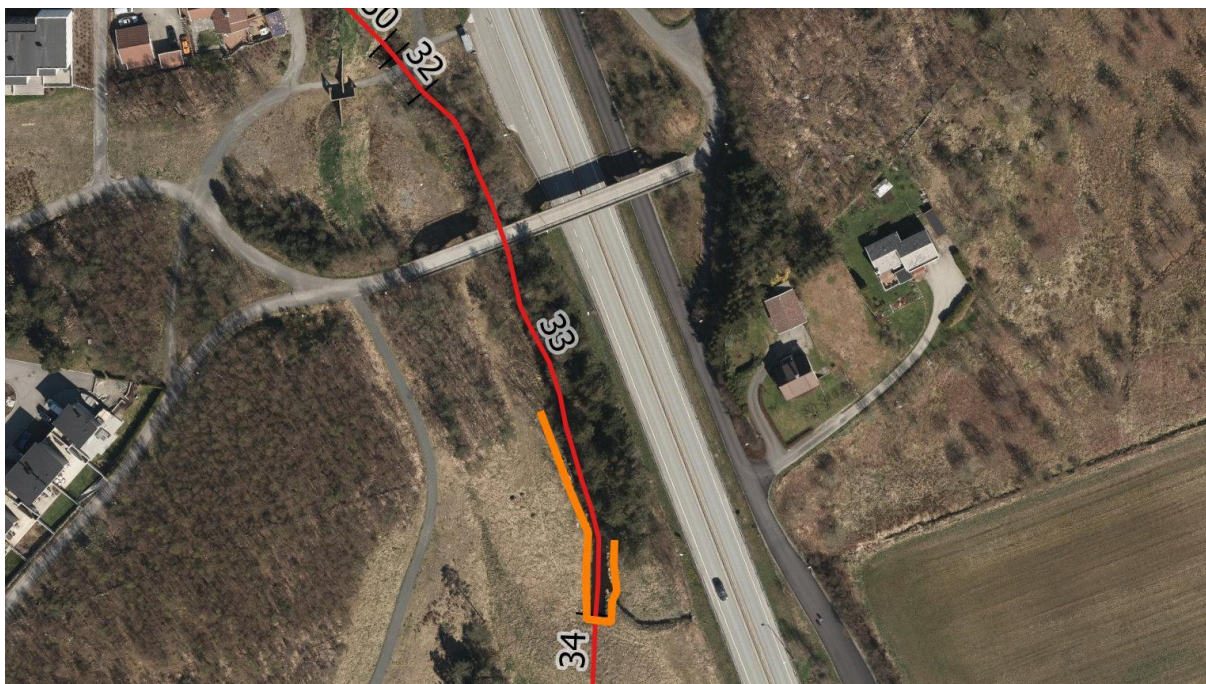
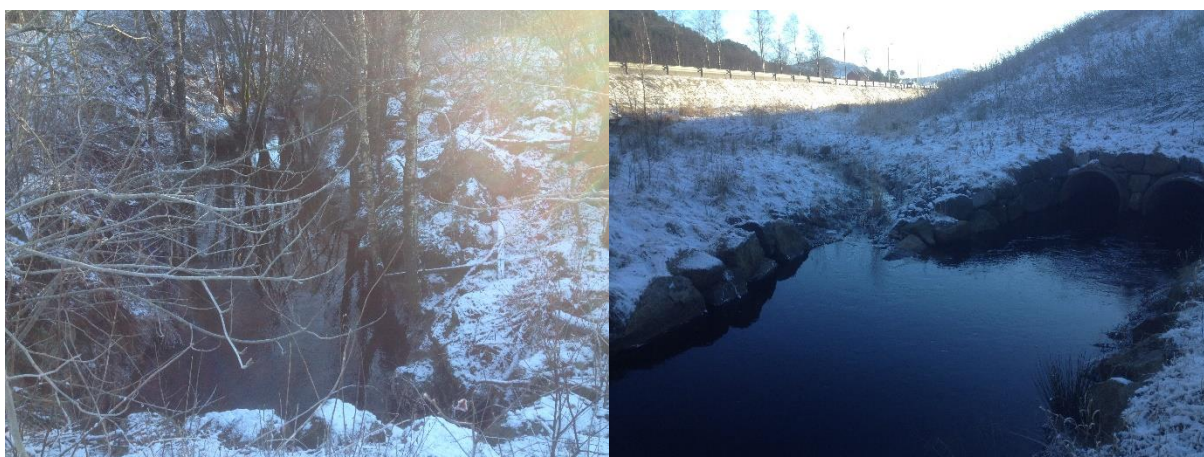
Figur 0.52: Sone 33 har forholdsvis gode forhold for fisk, men mangler kantvegetasjon i felt som er markert med oransje strek.

Figur 0.53: A: Nedre del av sone 33, hvor kantskogen nå trolig er hogd bort B: Øvre del av sone 33 og kant mot 34 der funksjonell kantvegetasjon mangler.
