## VEDLEGG 1 - PRIORITERINGSLISTE (PRIORITET 1 OG 2) MED EFFEKT- OG KOSTNADSVURDERINGER

## VEDLEGG 2 – RISIKOPUNKT I LANDBRUKET

## VEDLEGG 3 – HABITATFORBEDRENDE TILTAK

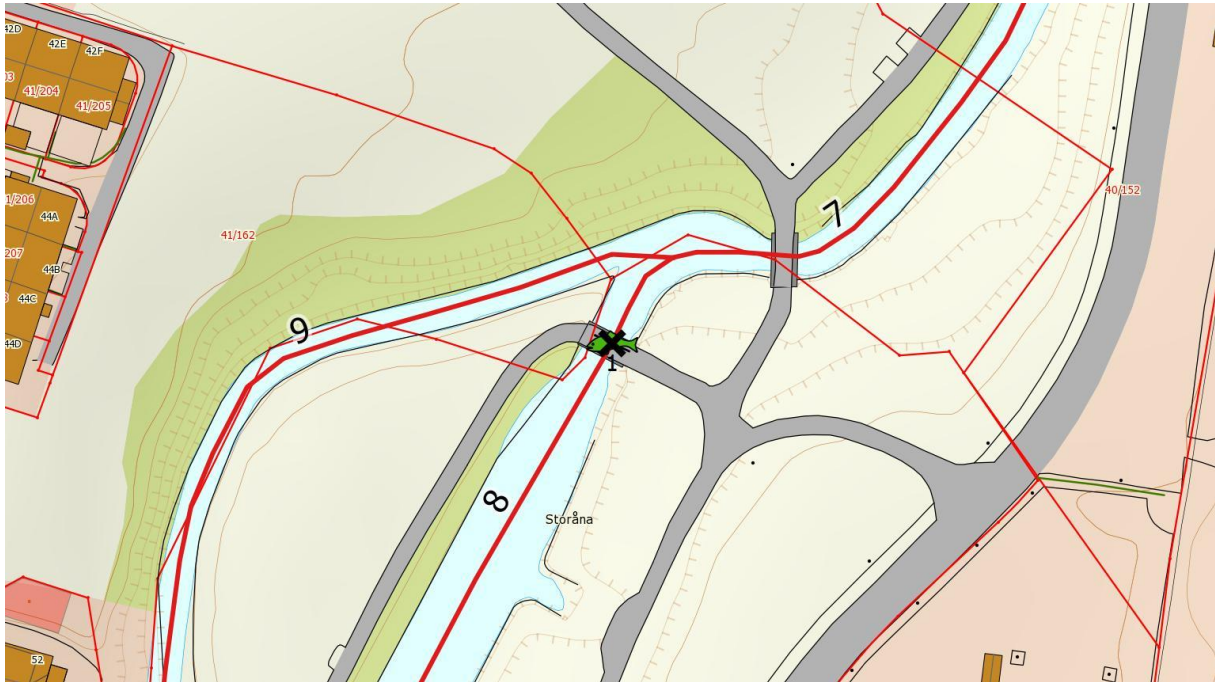
<b>Tiltak</b>	<b>Utbedre vandringshinder ved Bruelandsparken, Storåna</b>
Tiltaksnummer	1
Sone ID	029-47-R-8, vandringshinder 1
Lokalitet	Storåna ved Brueland, figur 6.20
Nytteeffekt	Forenkle oppvandring av gytefisk av sjøørret og laks. Avgjørende for oppvandringsmulighetene for anadrom fisk da hinderet er langt nede i elva.
Tilstand	Flat betongterskel under bru som stemmer opp sedimentasjonsbasseng/bredere parti i nedre del av Sandvedparken (figur 6.21). Relativt lavt fall, men mangler spranggrop. Kun få cm vannsøyle på flat betong under fall. Fungerer trolig som stengsel med unntak av vannføringer på flom til stor flom. Mindre fisk passerer trolig enklere enn stor fisk.
Løsning	<p>Ut fra en situasjon med mye tilførsel av finstoff til Storåna er det behov for å beholde sedimentasjonsbassenget fremover. Det finnes flere mulige løsninger for å sikre fisken vandringsmuligheter i området, der et alternativ kan være å kombinere økt vanntilførsel til sideløp (sone 9) med tiltak for å lette passasje forbi dagens trelem øverst i sone 9 (erstatte denne med annen løsning). Her beskrives løsning som beholder flat terskel og opprettholder dagens renseseffekt i sedimentasjons-bassenget. Dersom tiltak 2 (neste beskrivelse) gjennomføres vil det også være mulig å øke høyden på terskel 1, og gjennomføre utbedring av hinder 1 slik at fisk lettere passerer en ved dagens situasjon.</p> <p>2-4 meter nedstrøms dagens terskel etableres en ny terskel, der målet er å øke vanndybden like nedenfor dagens terskel med 20-25 cm, og dermed øke dybden på spranggropen under dagens terskel (figur 6.21). Dette kan gjøres på flere måter, enten en terskel i hele bredden (6-7 m), eller med en terskel som lages i en bue inn mot midten under brua. Det viktigste er at vannsøylen under dagens terskel økes og at ny terskel lages med forsenket parti (syvdeterskel, med forsenkning i midten eller mot en av sidene). Videre at det er god dybde på spranggrop nedenfor ny terskel hvor det er god dybde i dag, slik at sprang under ny terskel ikke blir mer enn 40-45 cm (maksimalt). Terskel kan lages i ulike materialer, enten som plasstøpt betongterskel, som en solid natursteinsmur eller ved bruk av store blokker som tilpasses på stedet i en eller flere rader. Mulighet for å sende vannet via sideløp vil forenkle byggearbeidet.</p> <p>Tiltaket kan kombineres med at det i flat betongkonstruksjon under terskel meisles ut en grop som bidrar til å øke dybden, dersom dette er gjennomførbart ift. øvrige konstruksjoner. Utplassering av et par store blokker på den ene siden over terskelen kan bidra til å styre vannet mot den ene siden der fisken skal gå, om det velges en løsning for halve bredden av elva.</p>

Figur 0.1: Tiltaksområdet ved vandringshinder 1 ved Bruelandsparken.

Forutsetninger	Bør detaljprosjekteres. Tiltaket kan gjennomføres uten at dagens renseseffekt i sedimentasjonsbassenget reduseres.
Kostnad	Anslått 50 - 120 000 avhengig av løsning

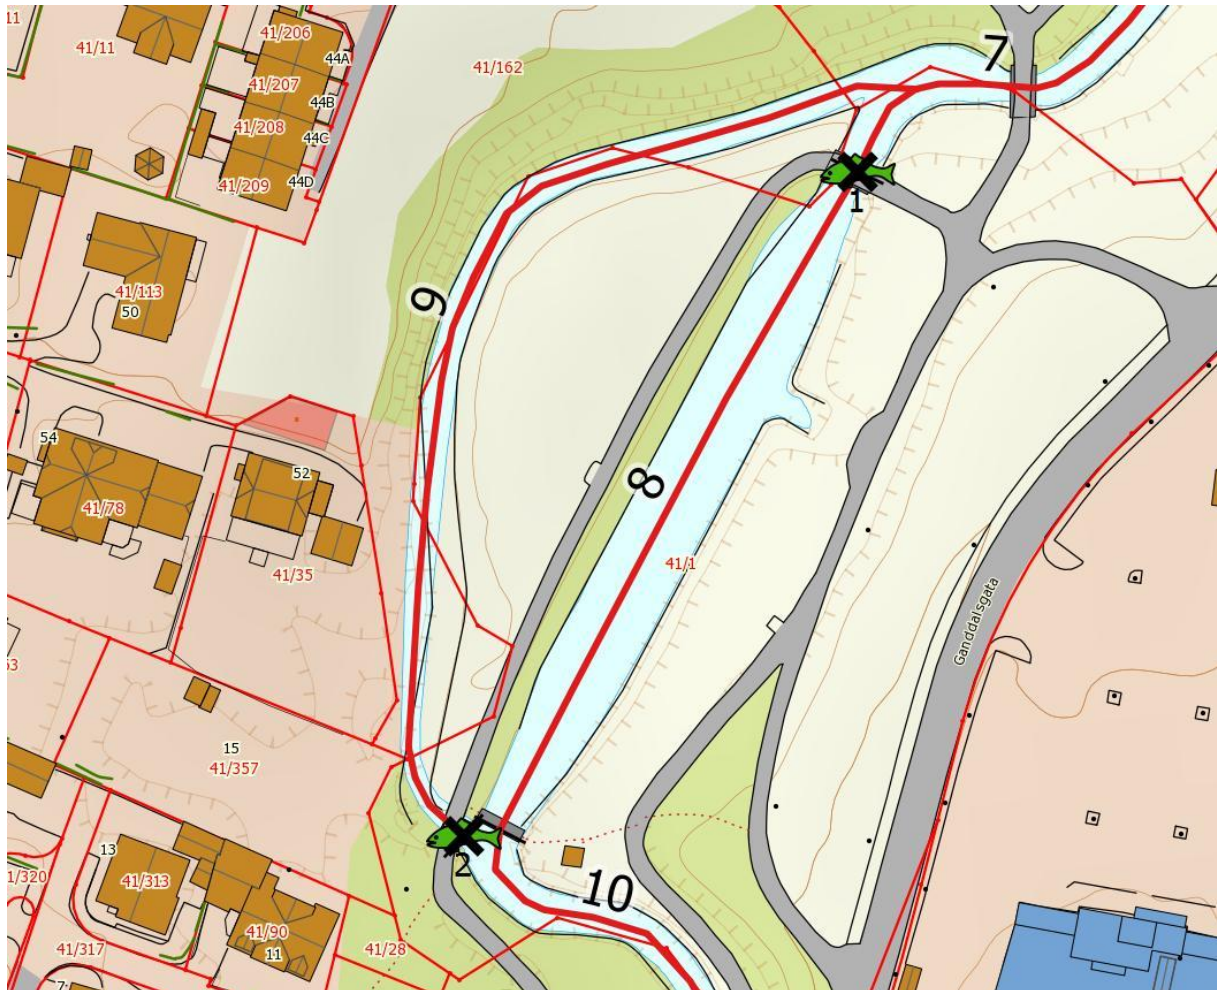
Tiltak	Øke fiskeproduksjon og vandringsmulighet ved Bruelandsparken
Tiltaksnummer	2
Sone ID	029-47-R-9, vandringshinder 2
Lokalitet	Bruelandsparken, figur 6.22
Nytteeffekt	Tiltaket kan gi økt produksjon av fisk i et 150 m langt sideløp, og utbedre passasjemuligheten øverst i sonen. Sonen er lett tilgjengelig for anadrom fisk og har stort potensial for produksjon av anadrom fisk, særlig sjørøret.
Tilstand	Sideløpet er like over 4 meter bredt, og har forholdsvis gunstig bunnsubstrat for fisk. Gyttegrus ser ut til å mangle. Kanter er steinsatte, men det er til dels

<p>ganske god kantvegetasjon. Det er laget noen mindre steinterskler for hånd. Det er sannsynligvis noe produksjon av fisk i dag, men her er det stort forbedrings-potensial. Vanntilførselen er bestemt av størrelsen på hull i trelem (hinder 2, ca. 40 cm høy), og vannføringen er trolig tilsvarende som vist i figur 6.23 (med unntak av under flom). Denne minstevannføringen er litt liten, gir sakteflytende vann og noe grunne forhold. Vannsøylen over betongen under trelemmen er kun noen få cm og gjør at anadrom fisk ikke kan passere her, med unntak av under stor flom.</p>
Løsning	<p>Nedenfor beskrives tiltak der dagens løp beholdes. Siden det er areal tilgjengelig på østsiden av løpet kan det være en mulighet for et mer omfattende restaureringsprosjekt der steinsetting fjernes, kanter legges og det lages større variasjon i elvebredden. Dette vil kreve en del areal, men er mulig. En enklere løsning som vil bedre forholdene beskrives her:</p> <p>Økning av vanntilførselen ved å doble minstevannføringen vil isolert sett bedre forholdene for fisk i sideløpet. Dette kan gjøres ved å regulere størrelsen på hull i dagens lem. Det optimale vil være å øke vanntilførselen samtidig som vandringsmuligheten forbi trelemmen utbedres, og at det i tillegg gjøres noen mindre habitatforbedrende tiltak. En utforming av lemmen med nedsenket midtparti vil være en løsning som vil kunne lette vandringsmuligheten for fisk, og som samtidig vil gi noe større variasjon i vannføringen. Løsningen må påse at løpet alltid har noe vannføring og ikke blir liggende tørt. Terskel med nedsenket midtparti kombinert med en mindre terskel noen meter nedstrøms (som hever vannsøylen under eksisterende trelem) vil gjøre hinderet enkelt å passere. Bruk av eksisterende trelem ved å bearbeide denne vil kunne fungere godt. Da vil eksisterende hull sikre en viss minstevannføring, mens en ny forsenkning i øvre del sikrer vandringsmulighet når det er en viss vannføring. Forsenkning bør være slik at det generelt blir noe mer vanntilførsel enn i dag. Ny terskel under trelem vil kunne bygges manuelt med naturlig stein. Det må sikres et noe forsenket parti i denne, og tilstrekkelig sprangrop under.</p> <p>Bygging/utbedring av flere mindre steinterskler (manuelt) nedover i løpet vil sikre litt variasjon i strømforhold og dybder. Utplassering av enkelte spredte større steiner/blokker kan også bidra til større variasjon i habitatet.</p> <p>Det anbefales ellers å legge ut gytegrus to steder på strekningen, til sammen ca. 20 m<sup>2</sup>. Etablering av terskler i svinger i løpet, og utlegging av gytegrus nedstrøms disse er aktuelt. Det bør velges gytegrusstørrelse beregnet for sjøørret (ca. 1-4 cm) og legges ut ca. 25 cm dypt lag. Fjerning eller flytting av eksisterende topplag må vurderes siden det er lite vann i løpet.</p> <p>Ellers vil utbedring av kantvegetasjonen særlig på østsiden være aktuelt. Dersom øvrige tiltak gjennomføres er det aktuelt å utbedre kantvegetasjonen i hvert fall i deler, gjerne knyttet til gyteområder.</p>

Figur 0.3: Tiltaket omfatter vandringshinder 2 som er en trelem som leder det meste av vannet inn i sedimentasjonsbasseng (8), og sone 9 som er et forholdsvis naturlig løp med liten vannføring regulert av lem (2).

Forutsetninger	<p>Tiltakene forutsetter at vanntilførselen kan økes. Det vil være en fordel å få avklart punktutslippene i sonen og se om disse kan stanses eller om de gjør det mindre aktuelt med et restaureringsprosjekt i sonen. Tiltak må detaljprosjekteres og avklares mellom de ulike interessentene i området. Det forutsettes at mudring av sone 8 gjennomføres ved lav vannføring, slik</p>

at påslipp av alt vannet gjennom sone 9 ved mudring ikke krever svært solide terskler.	
Kostnad	Utbedring eksisterende terskel:	5 000 kr
	Ny terskel:	30 000 kr
	2-3 småterskler (uten maskin):	20 000 kr
	Naturlig stein til terskler:	10 000 kr
	Gytegrus (5 m <sup>3</sup> + utlegging uten maskin):	15 000 kr
	Detaljprosjektering:	20 000 kr
	<b>Totalt anslått:</b>	<b>110 000 kr</b>

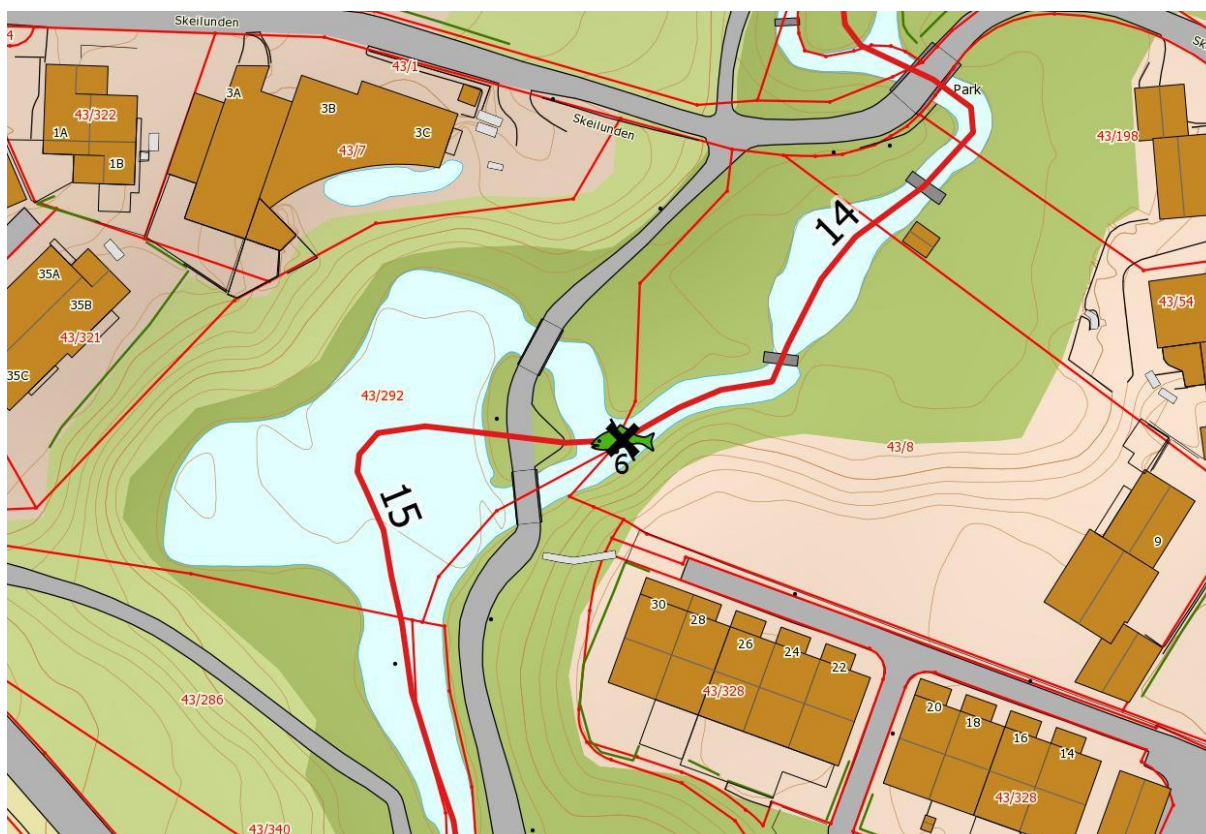
<b>Tiltak</b>	<b>Utbedre vandringshinder ved Skeilunden</b>
Tiltaksnummer	3
Sone ID	029-47-R-14, hinder 6
Lokalitet	Ved Skeilunden, figur 6.24
Nytteeffekt	Forbedre passasjemulighet slik at vandring er mulig ved ulike vannføringer.
Tilstand	Lang steinterskel som demmer opp dam ved Skeilunden. Kraftig strøm ved høy vannføring, som trolig har for lite definert vandringsrenne. Stor nok vandringsdybde for fisk ved lavere vannføring må sikres. Se figur 6.25 (bilder er tatt ved høy vannføring). Det ser ut til å være et lite definert vandringsparti (renne med spranggroper) gjennom terskelen, hvor noen større steiner trolig ligger i veien for den mest aktuelle vandringsvei.
Løsning	Utbedringstiltak er under planlegging av kommunen (pers.medd. Ånestad). Høyde på terskel skal reduseres med 20-30 cm for å senke vannstanden i dammen noe. Dette skal gjøres for å unngå at vannet renner over bruene ved flom, og vil kunne bidra til å forenkle passasjemuligheten for fisk. Det må sikres at det er en tydelig definert midtstrøm der fisken har vandringsmulighet også ved lav vannføring. Laks og sjøørret kan passere svært sterk strøm over korte avstander, men må ha en viss vanndybde for å

Figur 0.5: Vandringshinder 6 under ny dam ved Skeilunden.

ta seg fram. Minimumsdybde for sjøørret regnes som 15 cm og for laks 30 cm (mindre for smålaks). Plassering av stein slik at det dannes en «grop» midt i terskelen kan også lette passasjen. Stein bør også flyttes og plasseres slik at det lages en vandringsvei. Særlig bør det gjøres noen mindre tilpasninger i nedre del av terskelfoten slik at det dannes en liten kulp her.
Forutsetninger	
Kostnad	<i>Totalt anslått (uten maskin): 10 000 – 15 000 kr</i>

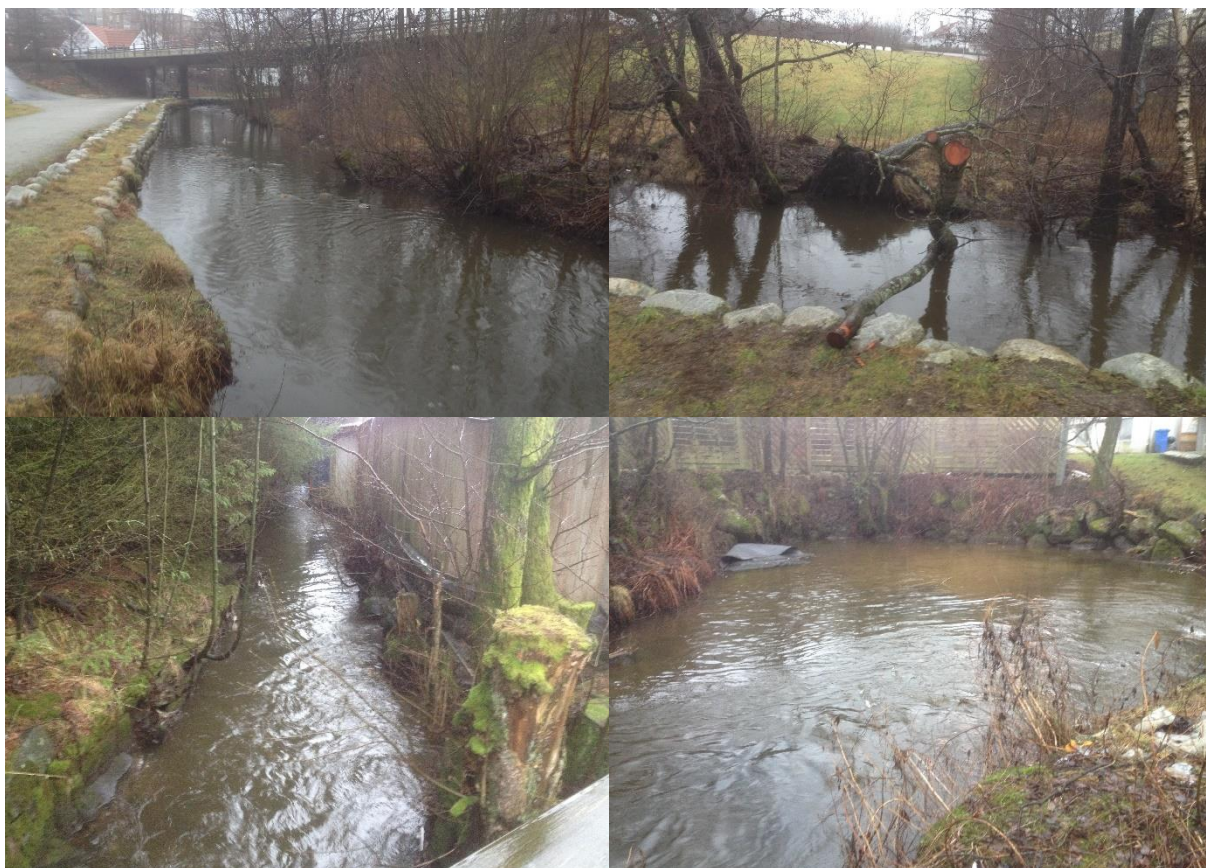
Tiltaksnummer	4
Sone ID	029-47-R-16
Lokalitet	Skei, figur 6.26 og 6.27
Nytteeffekt	Forbedre deler av løpet for å optimalisere dette som gyte- og oppvekstområde for fisk. Ved en større restaurering vil området kunne bli det beste produksjonsområdet for laks og sjøørret i elva.
Tilstand	Sonen er over 520 meter lang, hvor et 85 m langt strekk er kanalisert og trolig senket. Ellers går trolig løpet på opprinnelig sted. Det meste av sonen har steinsatte kanter på begge sider. Nordvestre side har til dels ganske god kantvegetasjon med en del svartor, mens siden det vurderes å gjøre tiltak i har manglende kantvegetasjon eller vegetasjon dominert av fremmede arter. Se figur 6.28.
Løsning	<p>Det er markert en 470 meter lang strekning på øst/sørsiden av elvestrengen, der det potensielt kan gjennomføres elverestaureringstiltak på større eller mindre deler (figur 6.26 og 6.27). Tiltak kan gjennomføres på hele eller deler av strekningen ved å endre elvebredden på sør/østsiden, mens nord/vestsiden i hovedsak bevares som i dag. At det oppnås større variasjon i bredde, dybde, substrat og forbedres kantvegetasjon er viktigst. Utformingen av løp kan bidra til at elva får større selvrensende effekt.</p> <p>Aktuelle tiltak:</p> <ul style="list-style-type: none"> <li>- Øke bredden av elva flere steder, men bevare noen smale soner for å opprettholde variasjon i strømhastighet. Det kan med fordel være ett eller flere dypere partier og utformingen kan med fordel utføres slik at det oppnås visse fordrøyende eller flomreducerende effekter. Ytterligere sedimentasjonsbasseng kan også vurderes. Kulp som tilrettelegges for bading kan også inngå i løsningen. Eventuelt kan det vurderes å etablere en større dam på 45/72. Det kan også skapes større variasjon ved bruk av buner (halvterskler) mot motstående kant.</li> <li>- Det bør etableres flere felter med gytegrus, både for sjøørret og laks. Variert elvegrus, stein og mindre blokker bør plasseres i klynger og spredt for å skape et naturlignende og variert elveløp.</li> <li>- Etablere svakt skrånende kanter. Erosjonssikre og etablere naturlig vegetasjon og soner med funksjonell vegetasjon (trær, busker). Særlig trær av svartor bør benyttes. Bruk av vegetasjonsmatter er aktuelt ved så store prosjekter for å sikre rask binding og vegetasjonsetablering.</li> </ul>

Figur 0.9: ØV: Nedre del ned mot dam ved Skeilunden. ØV: Kantarealer like sør for bro som krysser over elva. NV: Sterkt kanalisert parti i øvre del. NH: Kulp/lone øverst i sonen som bør bevares som den er i dag.

Forutsetninger	Forutsetter blant annet at GS-veg kan flyttes for deler av strekningen. Det er i forslaget ikke tatt hensyn til eiendomsforhold, øvrig infrastruktur som potensielt kan berøres (ledningsnett etc.). Tiltaket er stort og må avklares planmessig og i forhold til muligheter og interesser for videreutvikling av parkdraget (se også Forvaltningsplan for Storånaparkdraget 2017-2030). Tiltaket vil måtte detaljprosjekteres.
Kostnad	Tiltaket er ikke kostnadsberegnet i detalj, siden dette vil avhenge av en rekke uavklarte faktorer. En større restaurering inkludert en stor dam vil trolig ha en kostnad på rundt 2 millioner.

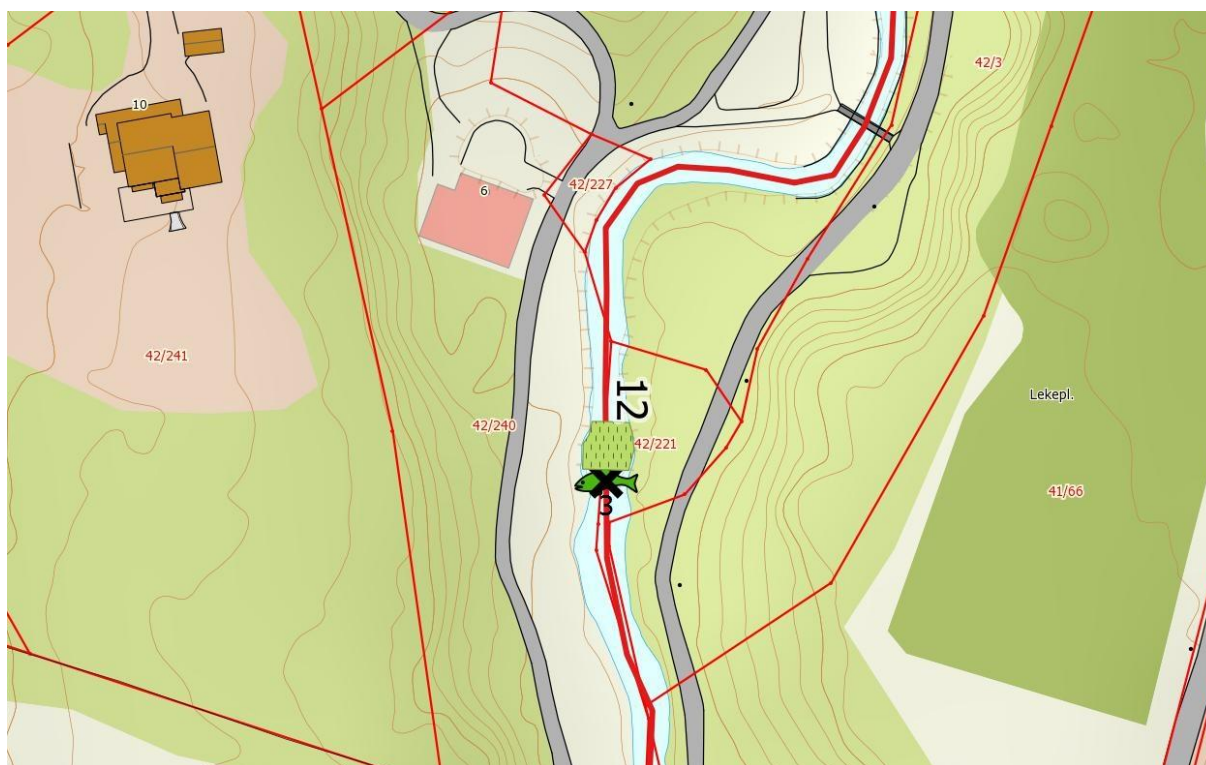
Figur 0.10: Grønn markering angir aktuelt sted for rensing av gytegrus i sone 12, under mindre vandringshinder.

Løsning	Tiltaket foreslås som et midlertidig tiltak mens det arbeides med å redusere tilslamming, urban avrenning og kloakk i vassdraget. Det er foreslått noen steder der det er gytegrus og en viss strømhastighet som gjør at tilslammingen går saktere enn i områder med svak strøm. Se figur 6.29-31 og 6.32. Av hensyn til klekking og årsyngel bør bearbeiding av gytegrusen aldri gjøres før 15. juni, og det anbefales å gjøre dette i august-september slik at grusen er så rein som mulig før gytestart i oktober. For mindre felter

vil det være mulig å gjøre dette manuelt med greip eller annen redskap, men dette vil være svært tungt. Foreslåtte steder er valgt der det vil være mulig å komme til med maskin, og der det er noe egnet gytegrus fra før. I praksis bør grusen ned til ca. 20 cm løftes og slippes på plass igjen. Det er en fordel at det er noe vannføring slik at grusen vaskes. Gjentatt bearbeiding av grusen kan være nødvendig med risting eller redskap som «luffer» grusen godt.

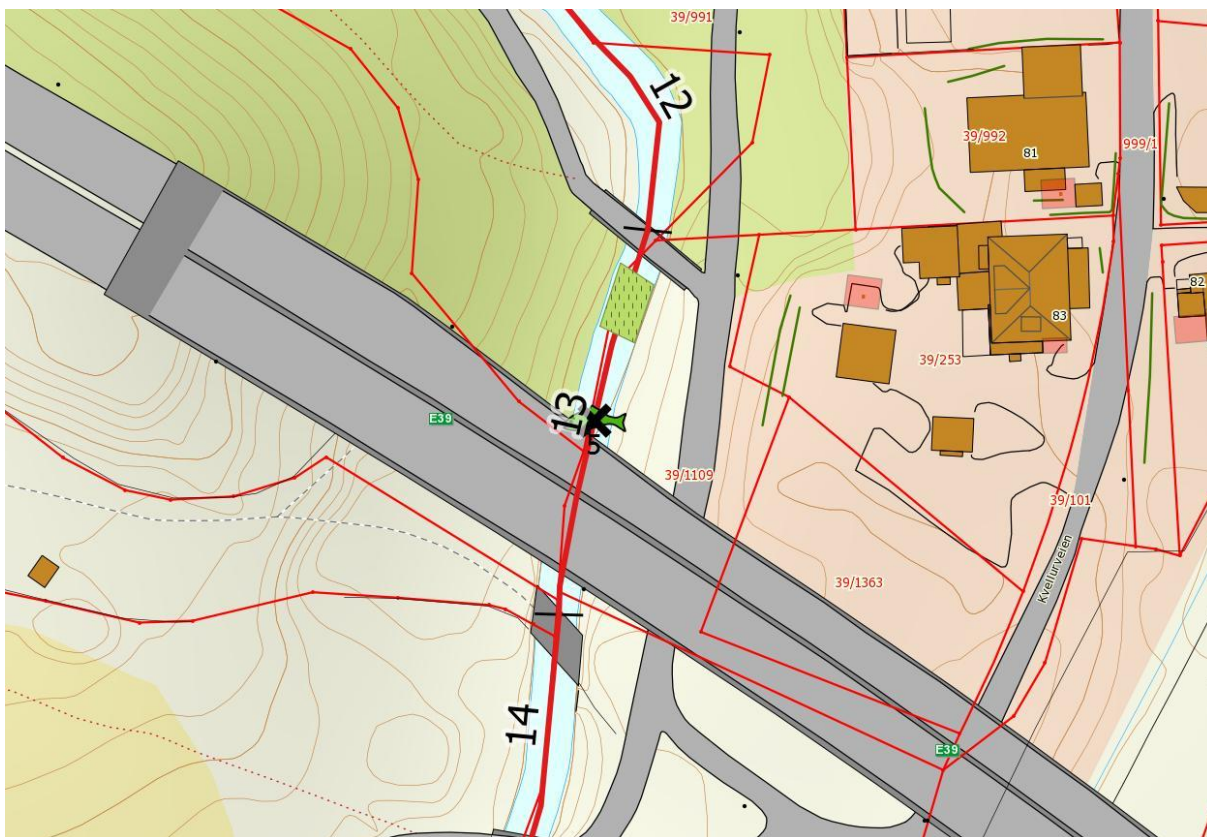
Figur 0.11: Grønn markering angir aktuelt sted for rensing av gytegrus i sone 13, under ny terskel ved Kvelluren bru. Området har utlagt gytegrus og spredte steiner for å stabilisere gytegrusen.

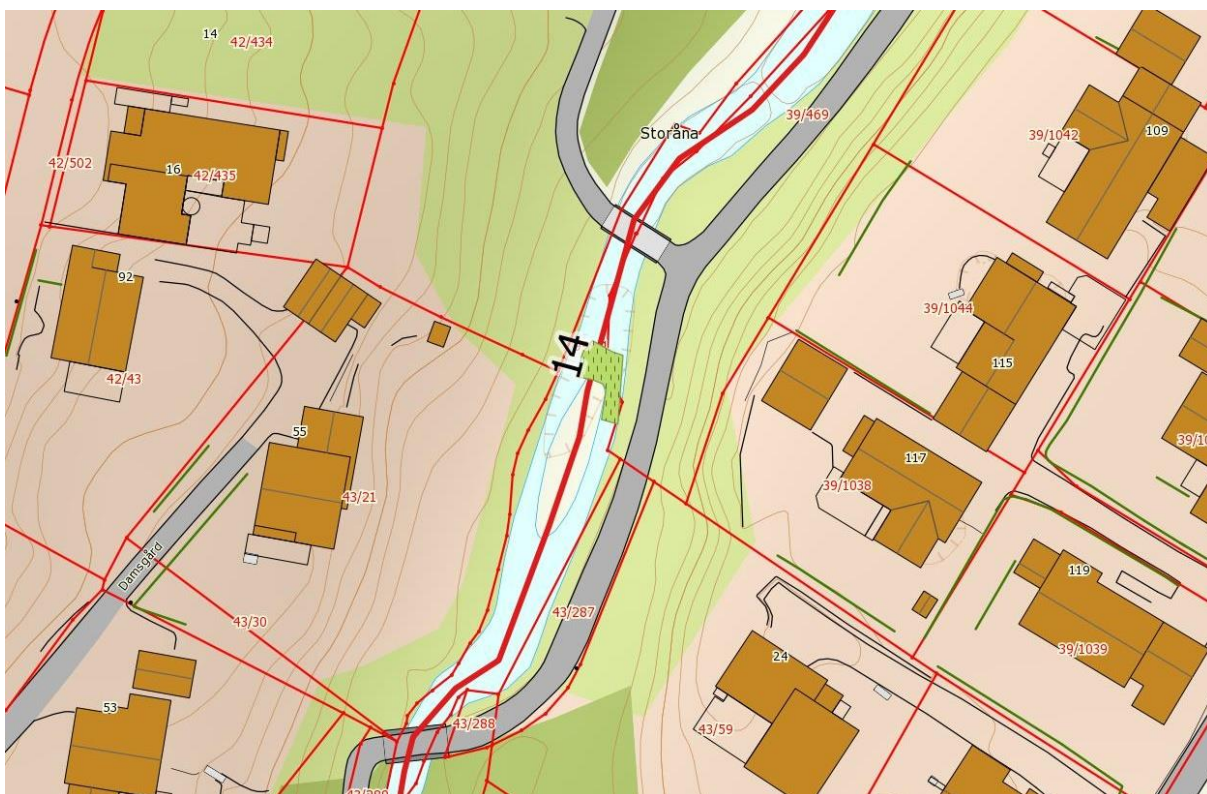
Figur 0.12: Grønn markering angir aktuelt sted for rensing av gytegrus i sone 14, nedstrøms elveør.

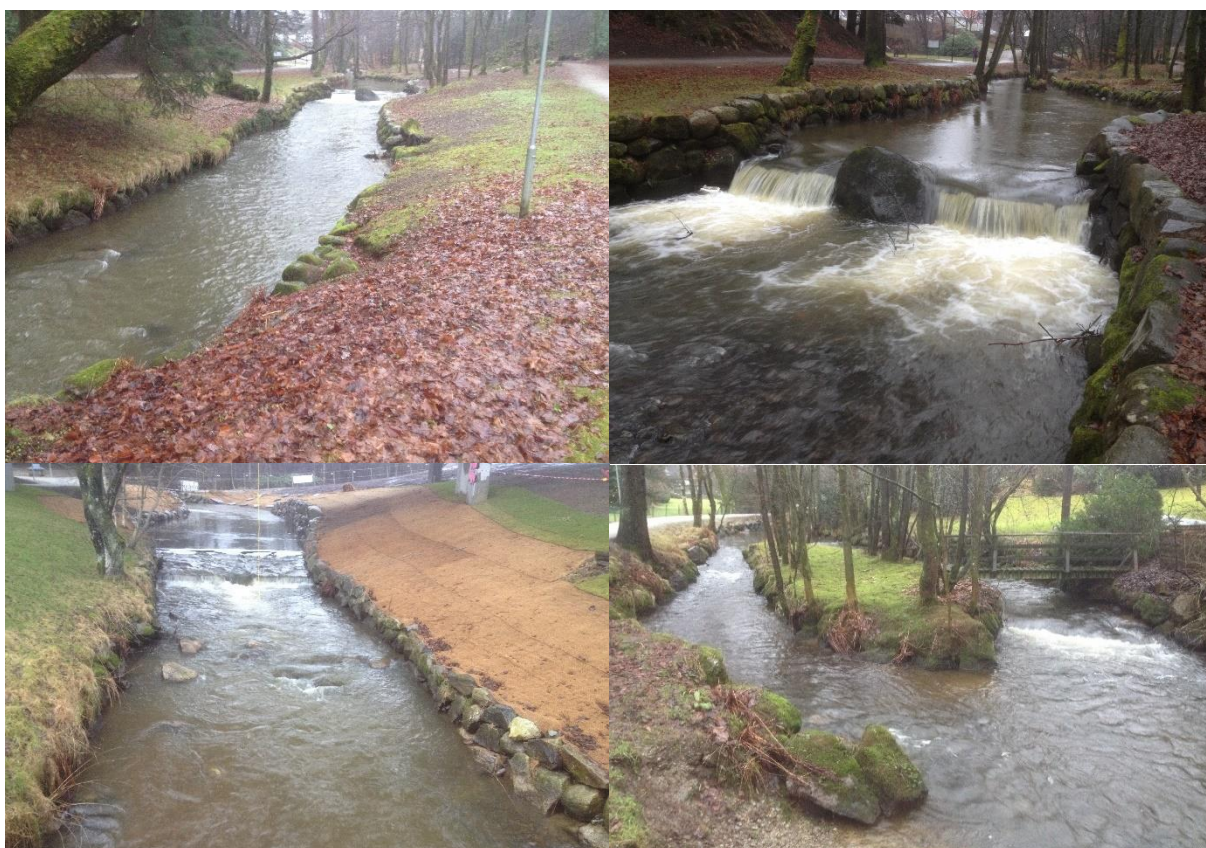
Figur 0.13: ØV: Sone 12, aktuelt område for gytegrus er under stein bak i bildet. ØH: Sone 12, gytegrus finnes nedstrøms vandringshinder, fra litt nedenfor der vannet går hvitt. NV: Sone 13, hvor gytegrus er lagt ut nærmest i bildet. NH: Sone 14, hvor gytegrus finnes rundt nedre del av elveør.

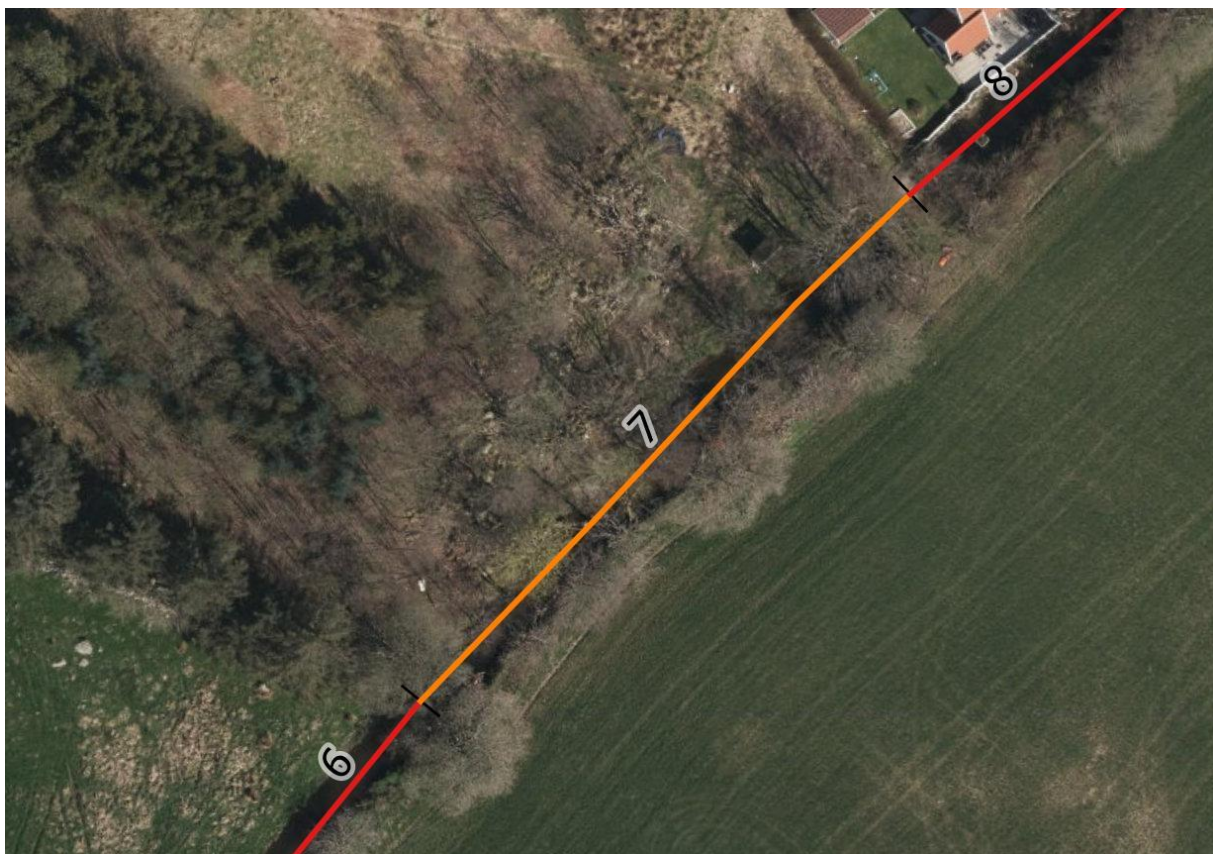
<b>Tiltak</b>	<b>Bevare kantskog med gamle trær og død ved</b>
Tiltaksnummer	6
Sone ID	029-49-R-7
Lokalitet	Tronsholen, men gjelder også generelt for vassdraget, figur 6.33
Nytteeffekt	Naturlige kantsoner har mange viktige funksjoner. Kantsoner med gamle trær og død ved er spesielt viktige siden de bidrar ekstra til artsmangfoldet langs vassdraget, samtidig som død ved og gamle trær bidrar til fiskens næringstilgang på en god måte. Ivaretagelse av denne spesifikke kantsonen bidrar i begrenset grad for vassdraget (72 m sone), men den er valgt ut som et godt eksempel siden det her er noen gode trær og noe død ved, og motstående side mangler alle kvaliteter en kantsone bør ha etter utbygging. Kantsonen har dessuten funksjon i forhold til begrenning av landbruksavrenning, men er svært smal i forhold til denne funksjonen.
Tilstand	Kantsonen er smal og består delvis av en glissen trerekke, noen få steder flere trær. Noen trær er store og det er stående, død ved (figur 6.34). Siden den bevarte kantvegetasjonen står på sørøstsiden av løpet gir det til dels en gunstig skyggevirkning. Dyrrket mark over kantsonen har helling mot vassdraget og vegetasjonsbeltet burde ut fra avrenningsforhold vært mye bredere. Det er trolig noe platanlønn her (svært høy risiko), som i sone 8. Øverst på nordvestre side er det også bevart noen få større trær. For Storåna og Høylandsåna gjelder det generelt at det er svært lite død ved langs elvekantene. I Storåna driftes kantene som park, og det er ut til at døde greiner og død ved fjernes konsekvent.

Figur 0.14: Sone 7 i Høylandsåna har i dag intakt men smal (2-3 m) kantsone på sørøstsida, mens nordvestsida i dag er utbygd med harde flater. Flybildet er fra før utbygging. Kilde: Norge i bilder.

Løsning	<p>Eksisterende kantsone og trær bør bevares, og kantsonen bør helst utvides. Dersom utvidelse ikke er mulig bør vegetasjonen på eksisterende sone optimaliseres. En utvidelse av kantsonen vil gå på bekostning av landbruksjord, og må vurderes i en større sammenheng. En dobling av bredden i forhold til dagens situasjon vil være en vesentlig forbedring. Evt. platanlønn bør bekjempes og erstattes med tilpassede treslag. Der trerekkene er glisne bør det plantes flere stedegne trær, og gjerne busker som selje, ørevier eller lignende. Om større trær velter bør stammer av slike legges i kantsonen som død ved. Sprøyting bør unngås, og ingen form for deponering bør forekomme. Kantsonen bør ikke gjødsles. Ugjødslet kantsone mot vassdrag bør tilstrebtes på hele strekningen. Kapittel 4.4 og 5.3 har mer informasjon om kantvegetasjon og skjøtsel.</p> <p>For vassdraget generelt bør det tilstrebtes en forvaltningsstrategi som sikrer at det som et minimum ivaretas død ved i enkelte soner langs elva. Fokus på ivaretagelse av stedegne arter og arter med gode egenskaper for fisk og elvemiljø er også viktig.</p>

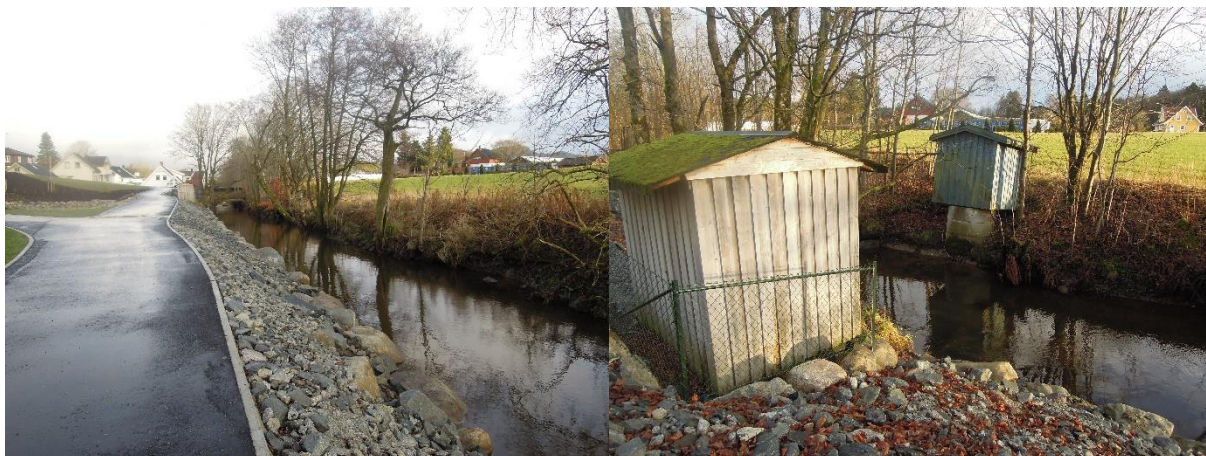
Figur 0.15: V: Nedre del av sone 7 med urbanisert kantsone på en side og smal kantsone med noen store trær og innslag av død ved på motstående side. H: Øvre del av sone 7. Noen få store trær er bevart øverst på nordvestre side.

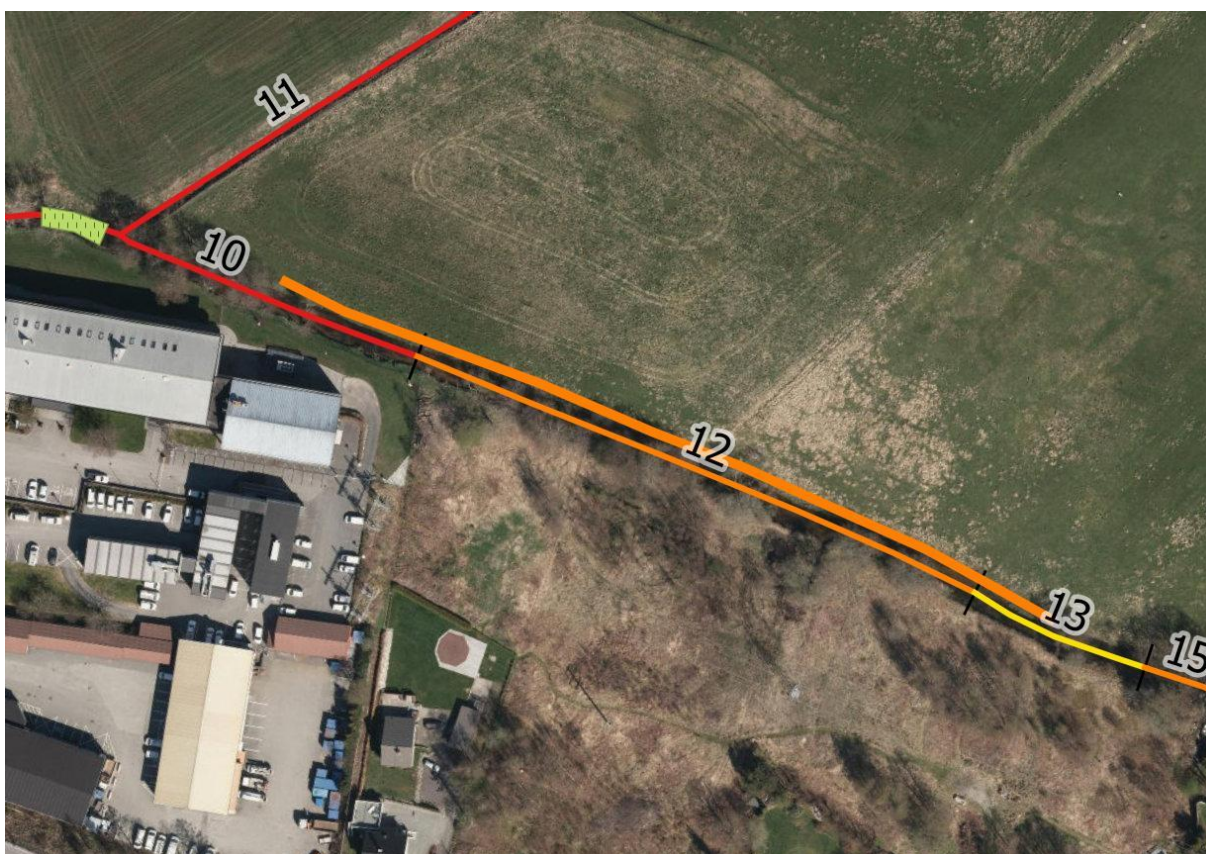
Tiltak	Etablering av kantvegetasjon og erosjonssikring ved Høylandsmyra
Tiltaksnummer	7
Sone ID	029-49-R-10 og 029-49-R-12 (029-49-13)
Lokalitet	Ved Høylandsmyra, figur 6.35
Nytteeffekt	Redusere erosjon og tilslamming av Høylandsåna lokalt, og etablere en mer naturlig kantvegetasjon med gunstige effekter i forhold til redusert jordbruksavrenning, gunstige livsmiljø for fisk og arts mangfold generelt.
Tilstand	Hele sone 12 og delvis 10 og 13 mangler fullstendig naturlig kantvegetasjon på nordsiden, og er sterkt preget av at de finkornete massene raser ut. Fulldyrka mark går helt ut til kanten, og kanten er delvis loddrett ned mot elva (figur 6.36). Det meste av sone 12 og nedstrøms helt mot Stokkalandsvatnet er sterkt preget av tilslamming og tildekking av bunns substratet med finsand. Da det er sterk dominans av sand i bunns substratet i sone 10 og 12 tilsier dette at en del av dette tilføres lokalt.

Figur 0.16: Et større erosjonssikrings/kantsoneprosjekt bør gjennomføres i sone 10, 12 og 13, over er strekning på ca. 210 meter. Det er skissert en løsning der en 4 meter bred sone gis en svak helling og tilplantes med tilpassede arter.

Løsning	<p>Det er flere muligheter for å erosjonssikre kanten. Det mest aktuelle tiltaksområdet er markert med oransje strek i figur 6.35, denne er ca. 210 meter lang. Det optimale vil være ved en løsning der det plantes tilpasset vegetasjon med god bindingsevne, etter at kantene er lagt ned slik at disse får en svak helling. Bearbeidelse av kantene ved å lage skrå kanter fra vannflate ved normalvannføring og inn til for eksempel 4 meters avstand fra elvekant vil gi en svak helling. Det er noe forskjell i høyden, men ved 1 meters høyde fra vannflate til terrengflate vil en skråning inn til 4 meters avstand innebære fjerning av 420 m<sup>3</sup> masse.</p> <p>Massene er finkornede og løse, og det må benyttes en form for jordbindende matter for å unngå sterk utvasking under etableringsprosessen. Det vil kreves matter for å dekke ca. 4,25 m x 210 m pluss noe overlapping (totalt minst 890 m<sup>2</sup>). Det er ikke spesifisert mattetype, og dette bør det tas stilling til i detaljprosjekteringen. Matter må festes godt, og bruk av større steiner i nedre del er aktuelt.</p> <p>I tilplantingen med busker og trær bør det velges stedeegne arter med vekt på gode erosjonsbindende egenskaper. Svartor, vierarter og hegg kan særlig</p>

<p>være aktuelle. Siden det er på nordsiden av løpet er behovet for høye trær lite, og arter med god erosjonsbinding som i mindre grad skyggelegger dyrkamark på nordsida vil fungere godt. Ved tilplanting bør det tas sikte på at trær og busker delvis skal etablere seg selv, men at det plantes et visst antall trær for å få en god start på jordbindingen. Her er det tatt utgangspunkt i at det plantes 100 trær og busker.</p> <p>Tiltaket kan med fordel kombineres med at det utplasseres en del habitatstein i løpet i sonen. Dette bør i så fall gjøres mens elvestrengen er tilgjengelig med maskin, før tilplanting. I sone 10 nedenfor utløp sone 11 er det også markert et område der det på sikt kan legges ut gytegrus, etter at tilslammings situasjonen i elva er forbedret (lokal tilslamming og fra store utbyggingsprosjekter.)</p>												
Forutsetninger	Må detaljprosjekteres, gravearbeider bør utføres ved lav vannføring og tildekking/sikring av skrånende kanter bør gjøres fortløpende.												
Kostnad

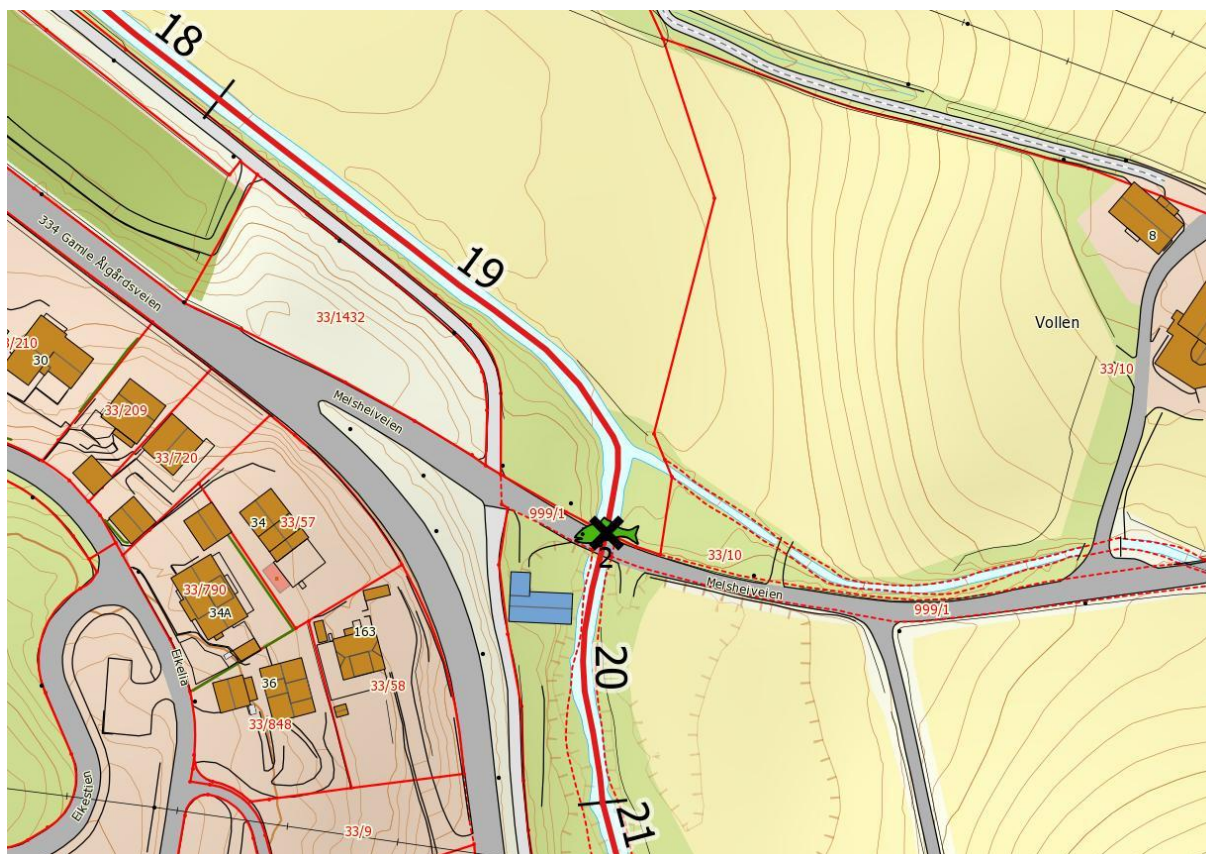
Tiltak	Utbedre vandringshinder under Melsheiveien
Tiltaksnummer	8
Sone ID	029-49-R-19
Lokalitet	Høyland kirke, Vandringshinder 2, figur 6.37
Nytteeffekt	Forbedre passasjemulighet slik at vandring er mulig ved ulike vannføringer, for alle arter anadrom fisk.
Tilstand	<p>Rør under Melsheiveien på 2 x 200 cm, vist i figur 6.37 og 6.38. Spranghøyder er små (ca. 30 cm), men det er relativt sterk strøm og det mangler definert spranggrop foran begge løp. Østre løp hadde ved middels vannføring (15.12.2016) dypest vannsøyle på 20 cm ved utløp, mens bredt, flatt parti nedstrøms hadde dyp mellom 10 og 14 cm (på en strekning av ca. 130 cm). Vestre løp har totrinns fall på samme strekning, men samme problem.</p> <p>Ved lave - middels vannføringer er vannsøylen for liten for stor fisk, samtidig som det er relativt sterk strøm. Ved høyere vannføring blir det ytterligere strøm, men stor gytefisk kan trolig passere på middels-høy vannføring. Hinderet er også vanskelig å forsere for ål.</p>

Figur 0.18: Vandringshinder 2 under Melsheiveien.

Løsning	Den enkleste løsningen er trolig å etablere en ordinær steinterskel nedstrøms hinderet for å heve vannspeilet like under rørutløpet med 25 – 30 cm. Plasseringen bør være 2- 4 meter nedstrøms rørutløpet, og terskelen må ikke danne et nytt vandringshinder. Utlegging av energidrepende blokker på oversiden av rørene (sør for Melsheiveien) kan bidra til å dempe strømhastigheten gjennom rørene. Støping av små halvterskler (klupetrapp) i det ene av rørene kan bidra til det samme, samtidig som vannsøylen opprettholdes i rør. Dersom det er mulig å meisle ut et dypere parti i betongsålen nedstrøms hinderet kan dette bidra til å utbedre hinderet. Dersom dette er mulig behøver ikke størrelsen på steinterskelen være så stor. Dette bør i så fall gjøres i østre løp. Vestre løp bør ikke bearbeides siden dette trolig er enklest å forsere for ål ved lav vannføring.
Forutsetninger	Må detaljprosjekteres. Meisling av grop og terskel må vurderes ift. konstruksjon og flom.

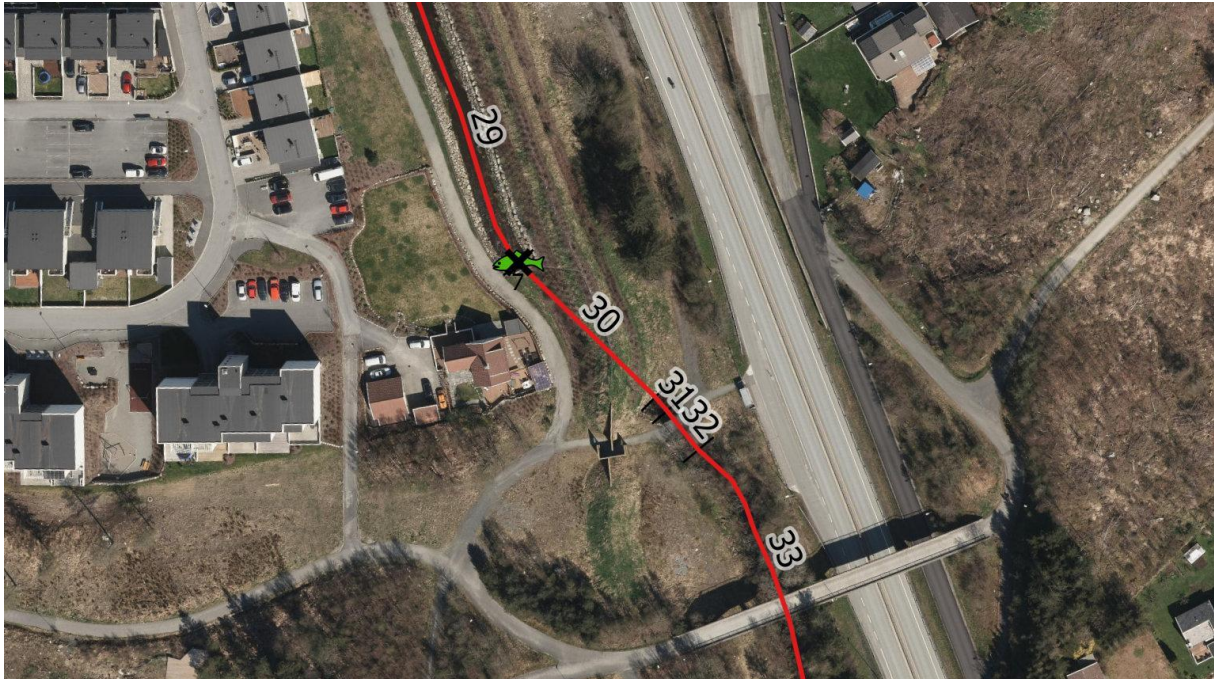
<b>Tiltak</b>	<b>Utbedre vandringsstengsel ved Bjønnbåsen</b>
Tiltaksnummer	9
Sone ID	029-49-R-30 (029-49-R-31)
Lokalitet	Ved myra nær E39, figur 6.39
Nytteeffekt	Utbedre et stengsel for anadrom fisk som stenger denne ute fra de øvre ca. 1,2 km av elva, hvor det finnes gode gyte- og oppvekstområder (like ved Bråsteinvatnet). Utbedre vandringsmulighet for ål som tidligere har vært tallrik i Bråsteinvatnet og nå har ukjent status (fiskeforbud).
Tilstand	To rør på 100 cm som er hele 43 m lange (figur 6.39 og 6.40). Kombinasjon av lavt vanddybde og sterk strøm gjør at rørene er vandringshindere for større fisk. Ved måling på over middels vannføring hadde ett løp 14 cm vannsøyle og 1,5 m/s hastighet, mens andre løpet hadde 28 cm vannsøyle og 1,9 m/s hastighet. Dette var hastigheter gjort med flytforsøk som underestimerer faktisk strømhastighet. Kvister og materiale var samlet over rørene og ga ulik vanddybde i de to rørene ved målingene. I følge DN-håndbok 22-2002 (se tabell 3.4) er maksimal vannhastighet i kulvert for sjøørret 1,25 m/s og for laks 1,75 m/s for kulvertlengder over 30 meter. Artene krever også henholdsvis 15 og 30 cm svømmedybde. Vanddybde var bortimot tilstrekkelig for artene, men vannhastigheten var svært høy. Ved lavere vannføring vil hastigheten reduseres, men da får fisken samtidig for lav vannsøyle å svømme i. Ved lave vannføringer når ål (større fisk) trolig kan vandre vil ålen sannsynligvis ha problemer med å ta seg inn i rørene. Terrenget rundt er bratt på grunn av kanter av steinmur, og er ikke mulig å passere for gulål. God sprangrop og kort fall fra rør gjør at det er enkelt for anadrom fisk å komme inn i rørene, men strømmen er for sterk ved tilstrekkelig vanddybde.

Figur 0.20: Sone 30 ved Bjønnbåsen som har rørlagt strekning med for sterk strøm til at anadrom fisk kan passere.

Løsning	<p>Støping av småterskler (kulpetrapp) inne i rørene vil redusere strømhastigheten og samtidig heve vannspeilet noe. Alternativ til støyping er boring/festing av forhåndsstøpte trinn inne i rørene. Eksempler på slike terskler er vist i kapittel 5.4 (figur 5.6 og 5.7). Det ene røret bør tilpasses laks mens det andre bør tilpasses sjøaure. Kostnadsestimat er usikkert, det avhenger av hvilken løsning som er mulig å få til.</p> <p>Over rørene bør det plasseres ut noen blokker i løpet som skal ha to funksjoner – den ene er å sikre at det ene løpet får noe mer vann tilførsel enn det andre, slik at det kan styres noe mer i løpet for laks. Den andre funksjonen er å samle/stanse noe mer av kvister og greiner slik at disse ikke kommer inn i rør eller bidrar til å tette rørene. Terskler vil gjøre at materiale lettere vil kunne henge seg opp i rørene, og områder umiddelbart oppstrøms bør derfor renses jevnlig.</p> <p>En tilpasset steinblokk, gjerne med mosedekke fra vannmiljø, bør plasseres i kanten nedstrøms det ene røret (rør for sjøaure), slik at ål får mulighet til å ta seg inn i rør ved lav vannføring. Steinblokk må ikke plasseres slik at sprangrop for sjøaure sperres nedstrøms rør. Nøyaktige målinger for å finne velegnet steinblokk er nødvendig.</p>

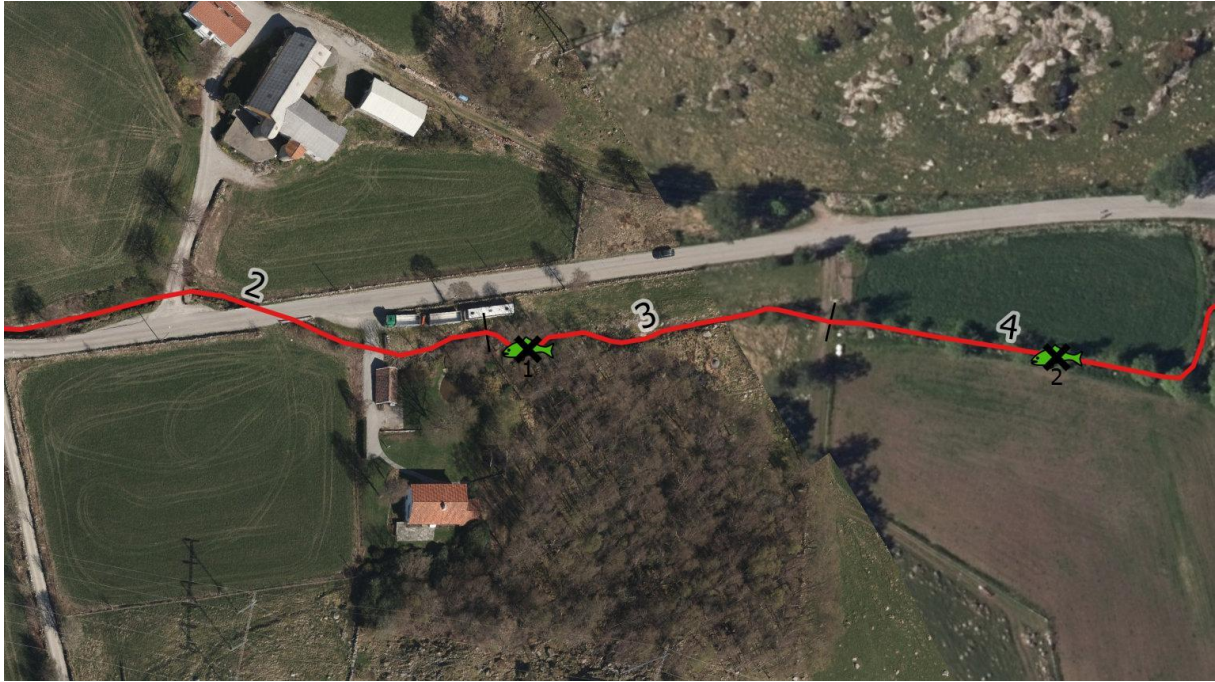
<b>Tiltak</b>	<b>Utbedre de to nedre vandringshinder Kleivane</b>	
Tiltaksnummer	10	
Sone ID	029-51-R-3 og 029-51-R-4, hinder 1 og 2	
Lokalitet	Ved Vollen og sør for Melkeberget i Kleivanebekken, figur 6.41	
Nytteeffekt	Forbedre passasjemuligheten for fisken i nedre del. Bekken har tidligere vært en god gytebekk for stor aure. Bekken har godt potensial for sjøaure.	
Tilstand	<p>Forholdene i Kleivanebekken er sterkt preget av tilslamming fra pågående grave- og byggearbeider, og det er trolig ikke produksjon av fisk i bekken lenger. Det er flere biotopforbedrende tiltak som kan være aktuelle dersom forurensningssituasjonen bedres. To vandringshinder ble observert (figur 6.42):</p> <ol style="list-style-type: none"> <li>1. Stein og steinblokker i løpet ligger uheldig, slik at det er flere mindre sprang uten spranggroper. Nettinggjerde over kan være et hinder ved høy vannføring. Røys kan være lødd opp for å hindre dyr å gå under gjerde, men dette er usikkert. Vanskelig passasje ved liten til middels vannføring, men noe fisk vil potensielt kunne passere her ved flom.</li> <li>2. Småtrær/busker (særlig selje) og noe stein (trolig utlagt) står midt i løpet og samler materiale. Dette utgjorde under befaringen et vandringshinder.</li> </ol>

Figur 0.22: Kleivanebekken har et par mindre vandringshindre i nedre del, i sone 3 og 4. Kilde: Norge i bilder.

Løsning	<ol style="list-style-type: none"> <li>1. Vandringshinderet kan trolig utbedres manuelt med spett (evt. maskinelt). Steiner må flyttes slik at det kun dannes små sprang som har spranggroper med nok dybde under. Det bør lages en definert vandrings-/vannvei. Underkanten av gjerdet bør heves dersom dette er mulig ift. beitebruk.</li> <li>2. For å forbedre vandringshinderet bør det sages en åpning på passende sted med tilstrekkelig vanddyp på nedsiden. Større stein i løpet må muligens fjernes. Området bør også renskes jevnlig for kvister og greiner som kan tette passasjen.</li> </ol>	
Forutsetninger	Tiltakene vil ikke ha hensikt med mindre den akutte forurensningssituasjonen fra Kleivane utbedres.	
Kostnad	Tiltak kan gjennomføres av grunneier under faglig veiledning. Tiltak 1: Tiltak 2: Veiledning: <i>Totalt anslått:</i>	5000 - 10 000 kr 5000 - 10 000 kr 5 000 kr <i>&lt; 25 000 kr</i>
