## VEDLEGG 1 - PRIORITERINGSLISTE (PRIORITET 1 OG 2) MED EFFEKT- OG KOSTNADSVURDERINGER

## VEDLEGG 2 – RISIKOPUNKT I LANDBRUKET

## VEDLEGG 3 – HABITATFORBEDRENDE TILTAK

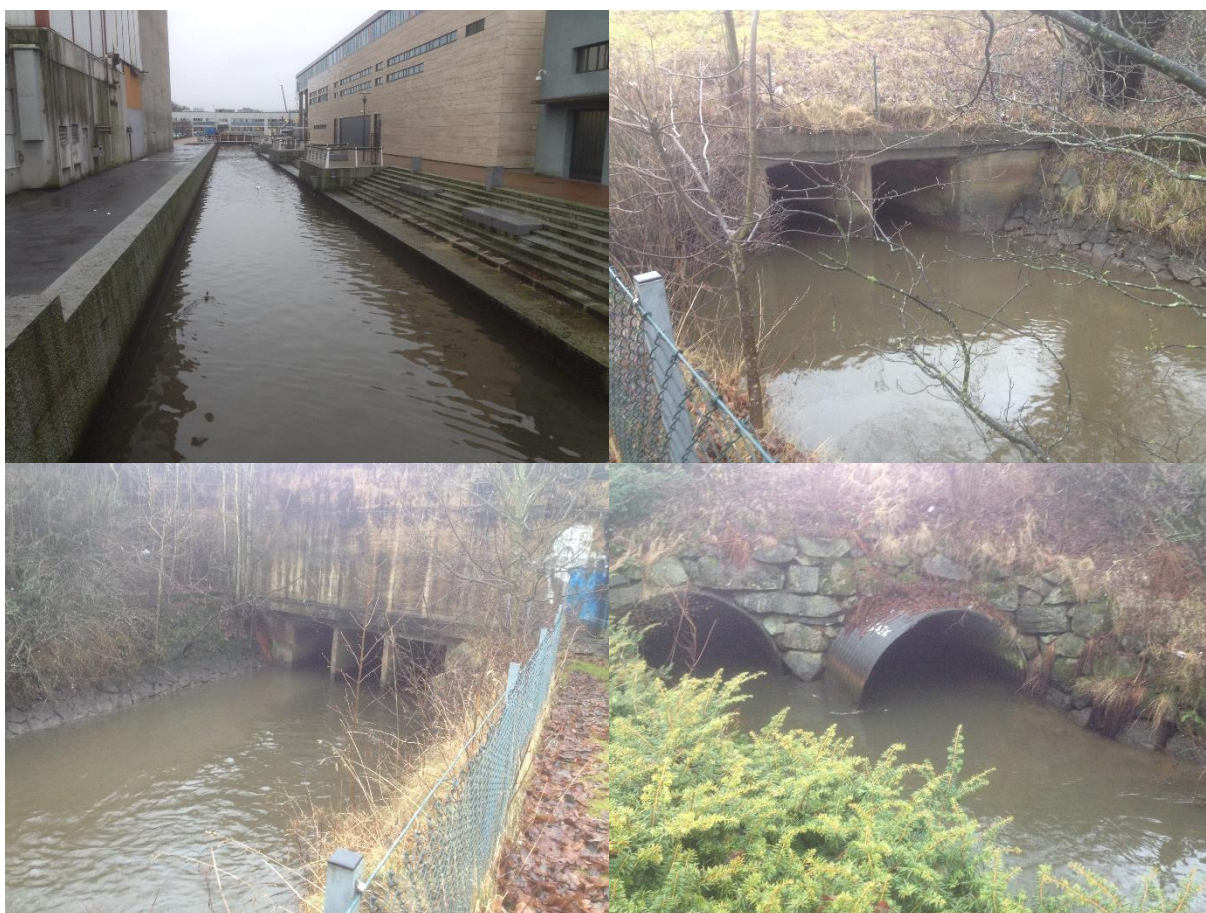
<b>Tiltak</b>	<b>Vektlegge hensyn til fisk ved gjenåpning av Storåna Sandnes sentrum</b>
Tiltaksnummer	12
Sone ID	029-47-R-2 (og evt. flere)
Lokalitet	Sentrum, figur 6.45
Nytteeffekt	Den 470 m lange sonen er i dag sterkt preget av inngrep ved at den er rørlagt, så en gjenåpning vil i utgangspunktet være en forbedring dersom nødvendige hensyn fisk og vannmiljø tas med i utformingen. Det bør tas utgangspunkt i at sonen på sikt vil kunne inngå som en del av oppvekstområde for laks og sjøaure. Etablering av større kulp vil sikre gytefisk et godt oppholdssted før videre vandring opp i elva.
Tilstand	Det er i gjeldende kommuneplan målsetning om å gjenåpne lukket del av Storåna i Sandnes sentrum, som består av rørlagt del/kulvert med antatt mye finstoff i bunnsubstratet. Sonen fungerer trolig som transportområde for fisken i dag, der den beveger seg raskt gjennom. Fisken kan også avvente videre oppvandring i elva gjennom rør/kulvert. Sone 3 «Laksen» er i dag et litt dypere parti som trolig fungerer som hvilested for større fisk. Se figur 6.45 og 6.46.

Figure 1. A: Sone 1 som i dag er gjenåpnet. B: Sone 3 «Laksen» innløp til sone 2. C: Øvre del av sone 3. D: Nedre del av sone 7, innløp sone 6. Foto: Rune Søyland.

Løsning	<p>Her beskrives noen generelle hensyn til fisk som bør tas med i planleggingen av gjenåpningen:</p> <ul style="list-style-type: none"> <li>- Det må utarbeides gode løsninger for håndtering av overvann fra urbane flater. Status for lokal avrenning i sonen er i dag usikker, men strekningen kan være lokalt skjermet siden den går i rør/kulvert. Gjenåpningen bør bidra til å forbedre vannkvaliteten.</li> <li>- Dersom det er muligheter for å legge inn noe mer kurving i løpet enn i dag vil dette bidra til større variasjon. Variasjon i bredde og dybde er gunstig. Det bør legges ut habitatstein enkelte steder for å lage variasjon i løpet. Variert elvegrus bør brukes som nytt bunnsubstrat.</li> <li>- Slake elvekanter bør etableres der det er mulig. Tilplanting med trær bør tilstrebes å gjøres på sørøstre side av løpet, da dette vil gi best effekter i forhold til skyggelegging av løp.</li> </ul> <p>Kulp/høl/dam:</p> <ul style="list-style-type: none"> <li>- Det bør sikres at det etableres en større kulp i nedre del av elva, slik at fisken kan avvente vannføring og vandringsforhold før den går videre opp i elva. Dette kan være i siste del av sone 2, alternativt i sone 3, 5, 6 eller 7, avhengig av hvilke områder som skal åpnes.</li> <li>- Kulpen kan utformes slik at den delvis fungerer som sedimentasjonsbasseng. Utforming bør ha variasjon i dybde slik at det er ett vesentlig dypere parti, der det gjerne er plassert ut noen større blokker på bunnen som danner skjermede standplasser. Dypeste parti i dam bør ved middelvannføring være minimum 2 meter, gjerne mer.</li> <li>- Deler av kanten bør beplantes og beplantning tilpasses utformingen. Bruk av skyggeleggende/skjermende trær har best effekt på sørsiden av løpet.</li> <li>-</li> </ul>

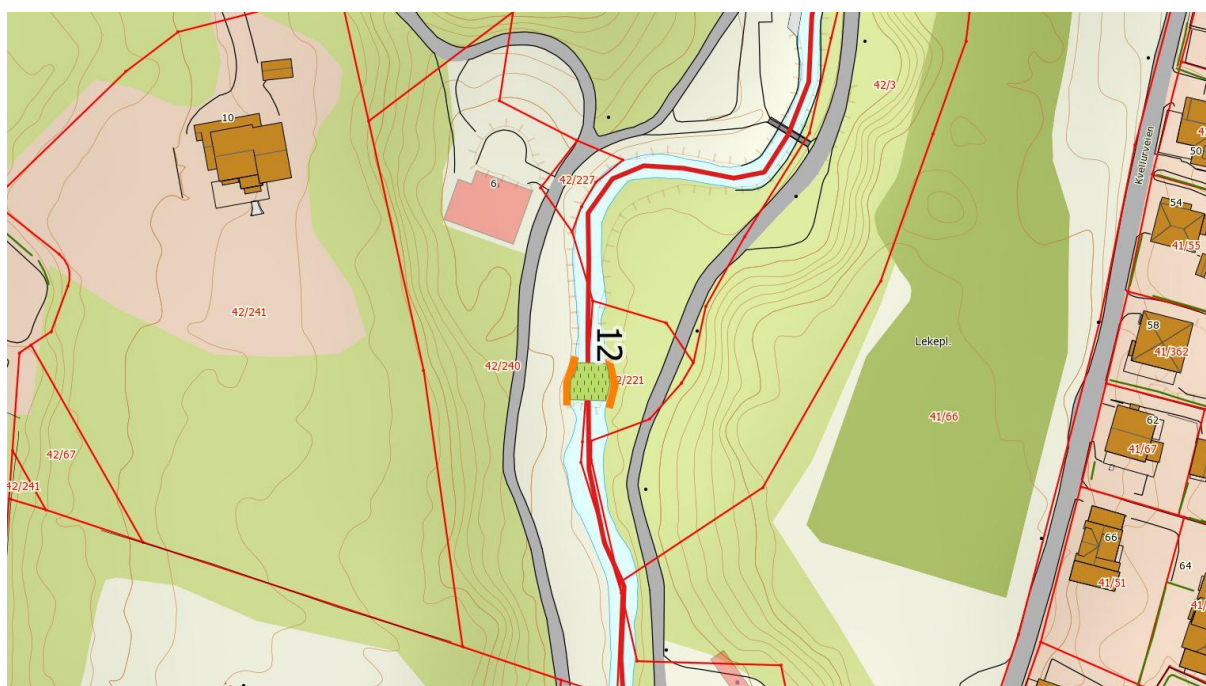
Figur 0.27: Gunstig område for gytegrus i sone 12 der tilplanting langs kanter kan være aktuelt.

<p>med fordel plantes inn enkelte trær også, for å skape variasjon i høyden på tresjiktet. Bruk av stedejne busker og trær av eksempelvis ørevier, selje og svartor kan være et utgangspunkt. Hage-/parkplanter kan også delvis gi ønsket funksjon, men svartelistede arter må unngås. Busker bør plantes nær vannkanten slik at de vil vokse delvis over vannspeilet.</p> <p>Det kan vurderes å gjøre tiltaket som en del av en større kantutbedring, med fjerning av steinsetting, skråning av kanter, erosjonssikring med matter og tilplanting. Særlig anbefales det å plante rundt aktuelle gyteplasser, for å skjerme disse. Det er vist aktuelle steder i kart for sone 12 og 13 (figur 6.46-48). For øvrige soner bør det gjøres vurderinger av aktuelle steder.</p> <p>Dersom tiltak 5 (rensing av gytegrus) skal gjennomføres må det med tilplanting tas hensyn til at gytegrus i løpet er tilgjengelig for den aktuelle maskintypen som skal brukes til dette.</p> <p>Utlegging av spredte klynger med habitatstein er aktuelt på samtlige soner, unntatt sone 13 hvor dette er lagt ut. Hvor mye som kan legges ut må vurderes i forhold til flomfare. Avhengig av sted bør blokker på 40-70 cm brukes. Dette bør helst være naturlig stein. Generelt er det behov for dette i det meste av elva, men det kan kanskje være et utgangspunkt å gjøre dette i kombinasjon med tilplanting av kanter i områder med gytegrus. Da vil disse områdene gis en generell forbedring for flere forhold. En utplassering av 15- 20 større stein/blokk på en 10 meter lang strekning anbefales, hvor en de legges i klynger på 2-4 stein i tilfeldig mønster.</p>

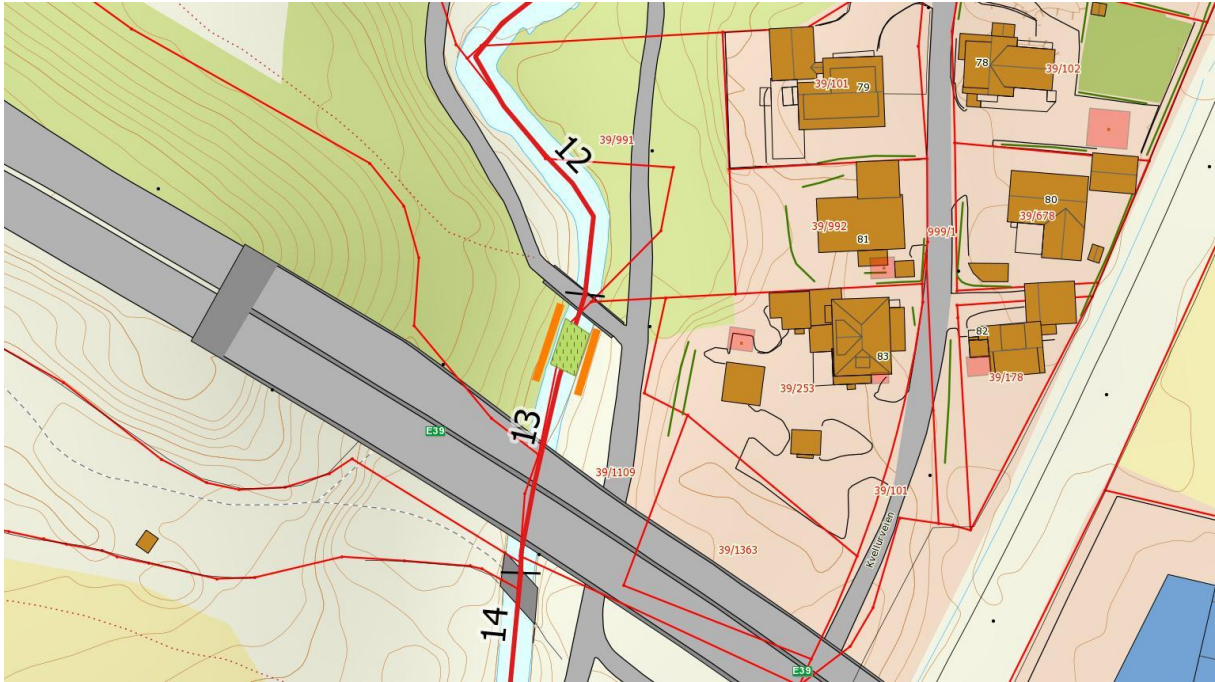
Figur 0.28: Sted med utplassert gytégrus i sone 13 under Kvelluren bru. Tilplanting av kantsonene kan være aktuelt.

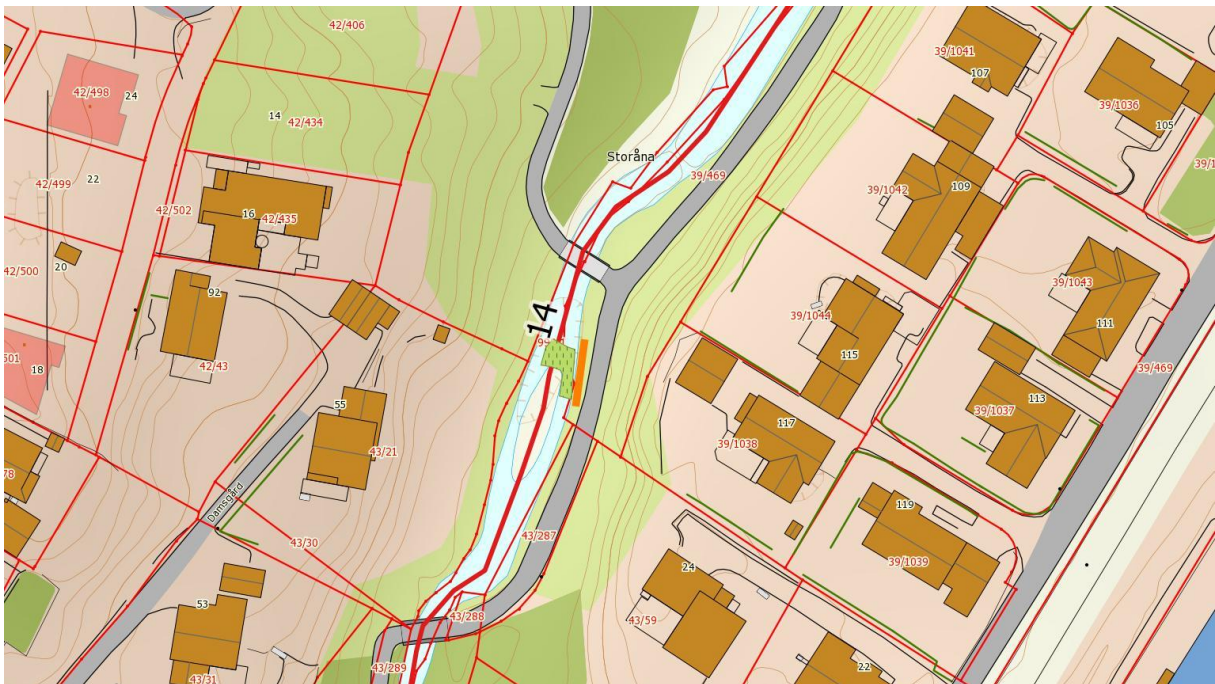
Figur 0.29: Område med gytégrus i sone 14 der tilplanting av den ene siden kan være aktuelt.

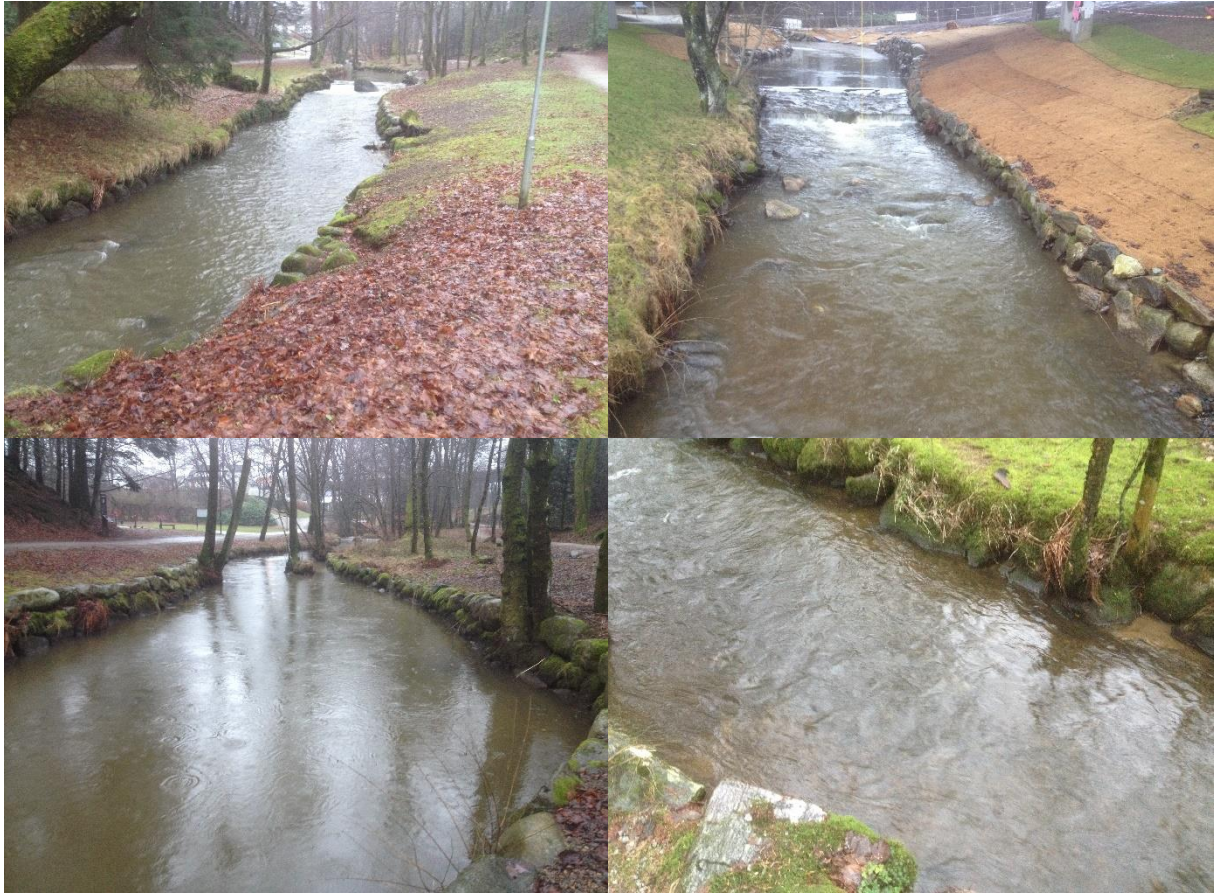
*Figur 0.30: A: Område i sone 12 som bør beplantes, nedstrøms stor blokk bak i bildet. B: Område med utlagt gytegrus i sone 13 som bør beplantes. C: Fra sone 12. Mye av parken har gamle trær men har lite skjermende busker og vegetasjon langs elvekanten. D: Fra sone 14 hvor det anbefales å plante på en side av område med gytegrus. Foto: Rune Søyland.*

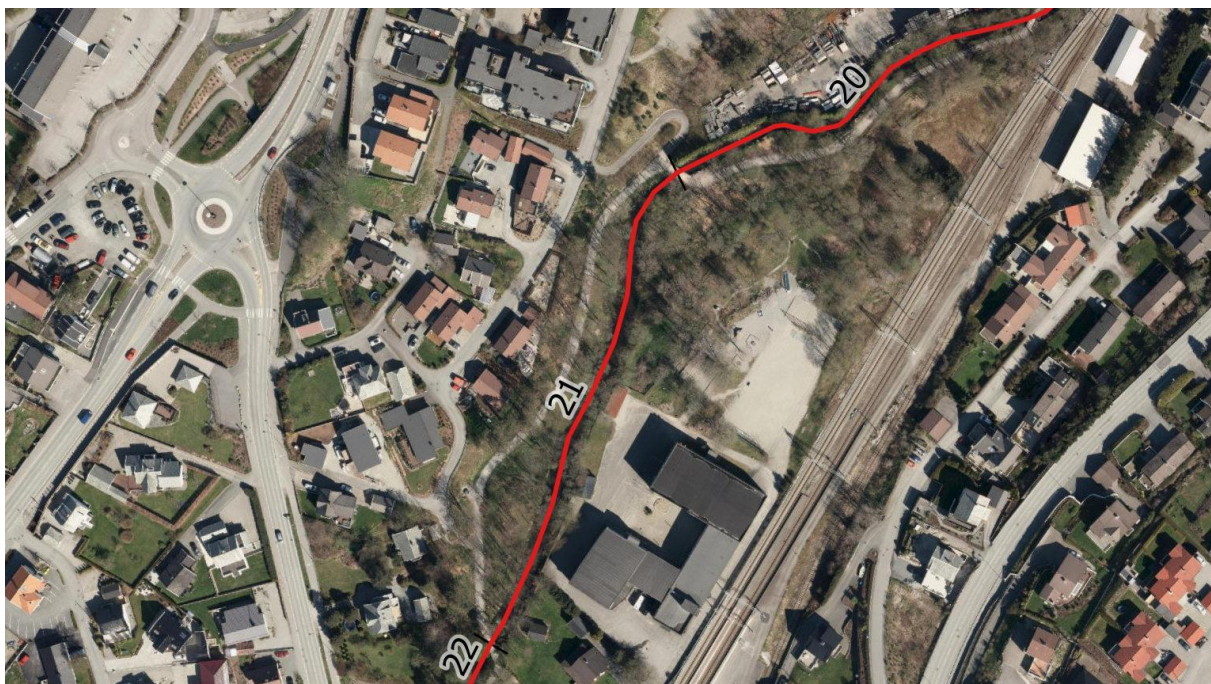
Tiltak	Bevare naturpreget skog ved Lunde
Tiltaksnummer	15
Sone ID	029-47-R-21
Lokalitet	Lunde, figur 6.52
Nytteeffekt	Naturpregede kantarealer med til dels stor skog på forsumpet mark er en mangelvare langs hele vassdraget, og restlokaliteter som denne bør ivaretas og forvaltes for å fremme naturverdiene. Intakte kantsoner er av stor betydning for fisken og artsmangfoldet langs elva. Sonen er 176 meter.
Tilstand	Løpet er trolig lagt om i forbindelse med omlegging av Ålgårdkloakken, det er noe stein i løpet, kantene er i liten grad steinsatte og har en del variasjon. Vegetasjonssonen skiller seg her ut ved å være bred for store deler av lokaliteten, selv om øvre østre del kun har en trerekke. På nedre østre side er det sumpskog (figur 6.53). Vestsiden har fra noen få meter opp til over 10 meter bredde. Noe hogst av store trær. Fremmede arter som edelgran, tuja, rødhyll og platanlønn forekommer. Øvrige trær er blant annet bøk, bjørk og selje – det mangler svartor. Svartor er spesielt velegnet til å vokse på forsumpet mark. At GS-veg har en viss avstand til elveløpet på vestsida av elva har bidratt til å bevare naturpreget i området. Skogen som har spesiell verdi fortsetter til dels inn i sone 20, men her er skogen avsnørt fra elva ved GS-vegen.

Figur 0.33: Sone 21 har større bredde på kantvegetasjon enn de fleste andre soner i elva, og vegetasjonen er i stor grad naturlig. Vegetasjonen er til dels forsumpet, noe som er positivt og sjeldent langs Storåna.

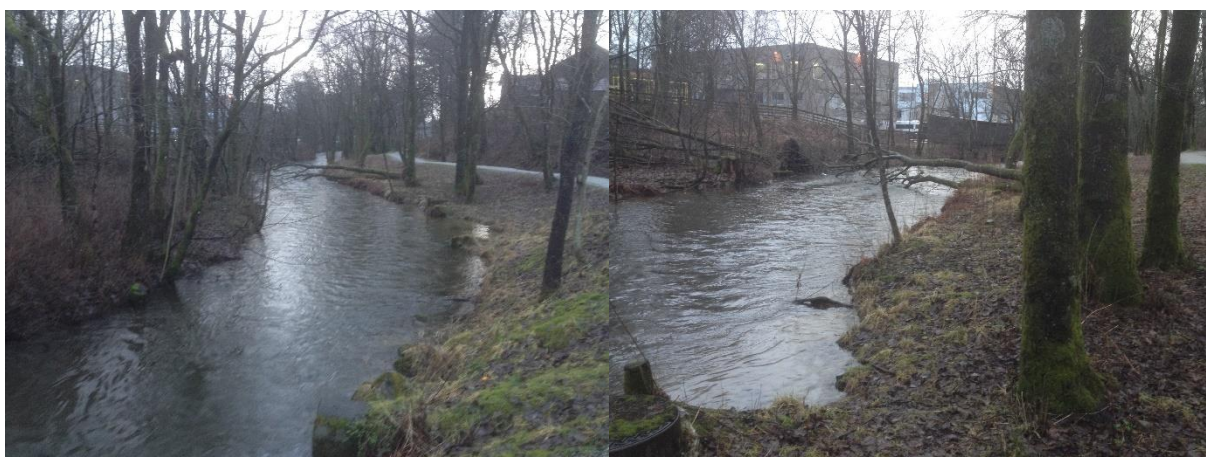
Figur 0.34: Sone 21 ved Lunde nær Ganddal har til dels naturskog med sumppreg, og er et av de beste stedene for fisk i Storåna. Variert bunnsubstrat, strømforhold og god kantevegetasjon bidrar til gunstige forhold.

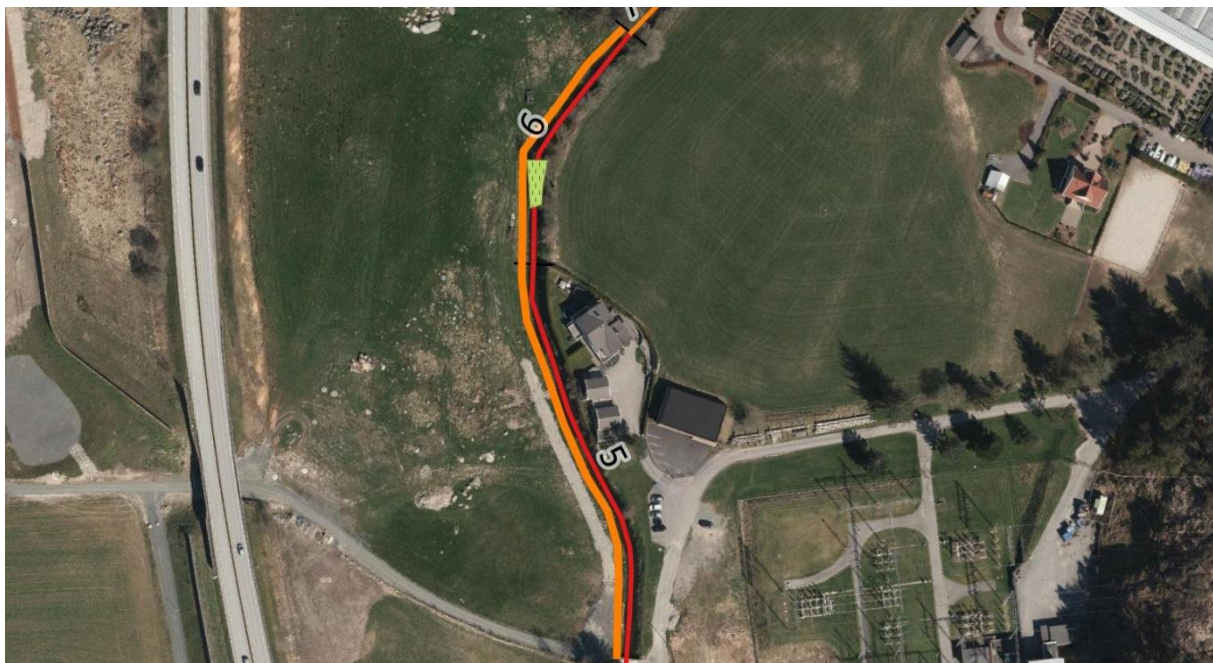
Tiltak	Etablere funksjonell kantvegetasjon ved Tronsholen	
Tiltaksnummer	17	
Sone ID	029-49-R-5 og 029-49-R-6	
Lokalitet	Tronsholen, figur 6.56	
Nytteeffekt	Å utbedre kantvegetasjonen i del av elva som mangler funksjonell kantvegetasjon på vestsiden vil ha mange positive effekter. Utlegging av gytegrus i sone 6 kan vurderes når akutt forurensningssituasjon er under kontroll (tilslamming).	
Tilstand	I sone 5 er det tilnærmet ingen funksjonell kantvegetasjon. Det er gammel kulturmark uten busker og trær på vestsida og noe hagevegetasjon med tuja etc. på østsida, samt plen (figur 6.57). Rensepark for veivann er etablert på vestsida. Sone 6 har på vestre side bare grasvegetasjon, østre side har en glissen trerekke med varierte kantrær. Sonene er til sammen ca. 230 meter.	
Løsning	<p>En situasjon der dagens løp og kanter beholdes som i dag kan forbedres ved å plante til en sone på vestsiden med tilpassede arter. Det bør minst tilplantes i et 2-4 meter bredt belte. Det bør brukes arter som svartor, vier, selje, rogn etc. Tilplanting bør gjøres noe vilkårlig slik at det gir et naturlig preg.</p> <p>Alternativt kan det på strekningen gjennomføres et større restaureringsprosjekt tilsvarende det som foreslås i tiltak 4 og 14. Dette ville kunne bedre gyte- og oppvekstområdene i denne delen av elva vesentlig.</p> <p>I svingen i sone 6 er det lokalt bedre strømforhold og aktuelt å legge ut gytegrus for laks.</p>

Figur 0.37: I sone 5 og 6 er det aktuelt å etablere kantvegetasjon, særlig på vestsida (oransje linje). Grønt felt ved sving er sted der det kan være aktuelt å legge ut gytegrus på sikt.

Forutsetninger	Tilplanting bør utføres dersom det er mulig å bevare denne på sikt i sonene. Gytegrus bør ikke legges ut før forurensningssituasjonen er utbedret.	
Kostnad	Tilplanting (200 trær/busker):	80 000 kr
	Utlegging gytegrus laks:	10 000 kr

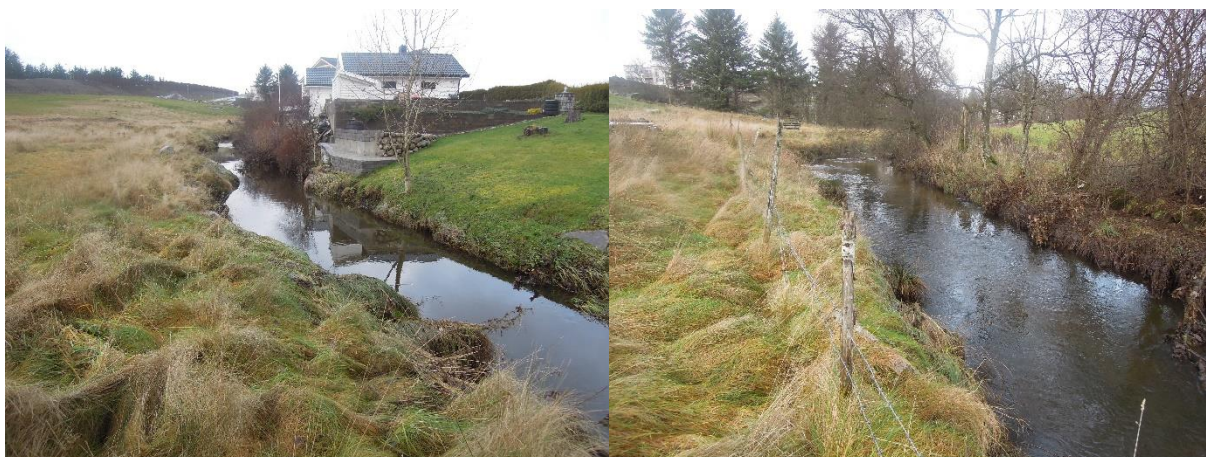
Figur 0.38: A: Sone 5 uten funksjonell kantvegetasjon på vestsida B: Sone 6 hvor det nedstrøms sving kan være aktuelt å legge ut gytégrus på sikt.

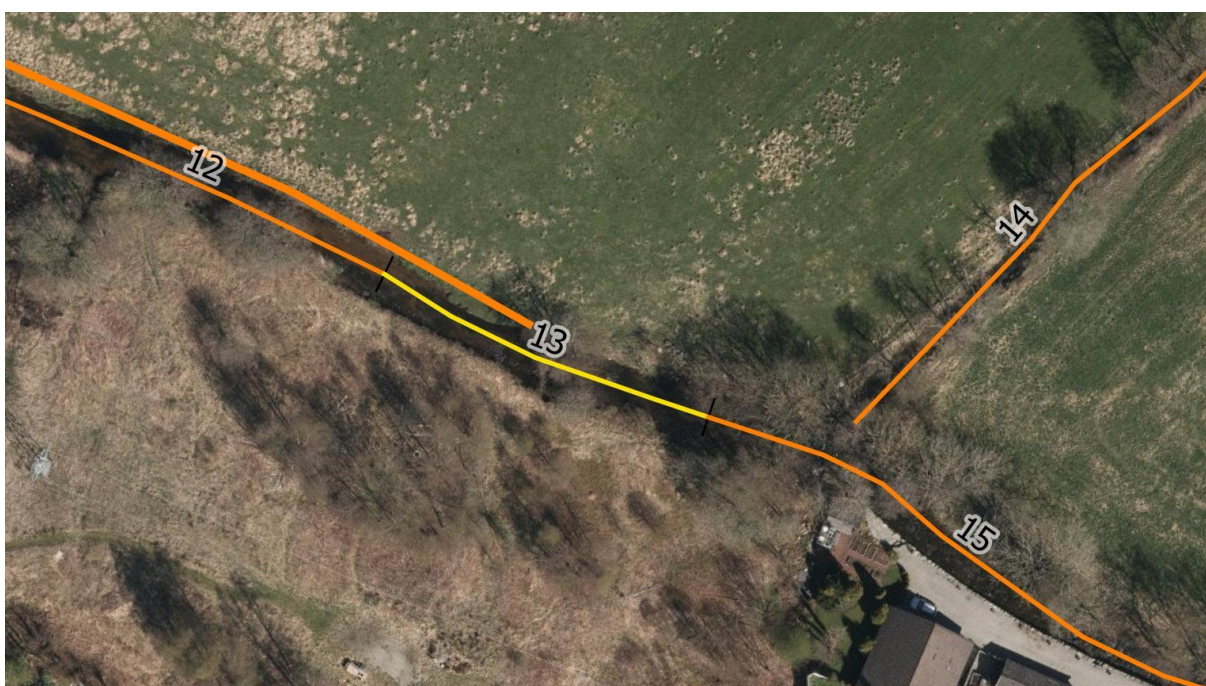
Tiltak	Forbedre kanter og substrat i gyteområde
Tiltaksnummer	19
Sone ID	029-49-R-13
Lokalitet	Høylandsmyra, figur 6.60
Nytteeffekt	Forbedre et godt gyte- og oppvekstområde. Sonen er 47 meter lang.
Tilstand	Sonen har variert gytegrus flere steder, gode strømforhold og innslag av stein, i tillegg til kantvegetasjon. På nordsiden står en spredt trerekke av store, stedege trær, ca. 1 m, ellers fulldyrka (figur 6.61). På sørsida er det ungt lauvoppslag og våteng i en 10 meters sone. Det er stort forbedringspotensial i kantsone på nordsiden.
Løsning	Sonen er blant de beste områdene i vassdraget for gyting og oppvekst, men kan optimaliseres med noen enkle tiltak.

Figur 0.41: Sone 13 har naturlig gode gyteforhold, men nordsiden har lite kantvegetasjon.

<p>Det anbefales å plante minst en rekke med busker og svartor langs nordsiden av elva, i skråningen mot elva. Jo bredere kantsone jo bedre, men dette må vurderes i forhold til dyrkamarka.</p> <p>Gytegrusen i området bør vurderes ved lav vannføring, og det bør gjennomføres noen forbedringstiltak med utlegging av stor stein og blokk. Noen blokker bør legges slik at gytegrus på stedet stabiliseres. Dersom det er lite gytegrus kan det vurderes om deler av sonen skal suppleres med grus.</p>
Forutsetninger	Bør detaljplanlegges
Kostnad	<p>Tilplanting nordside: 8 000 kr</p> <p>Steinutlegging/gytegrus: 20 000 kr</p> <p>Detaljplan: 12 000 kr</p> <p><i>Total kostnad:</i> 40 000 kr</p>

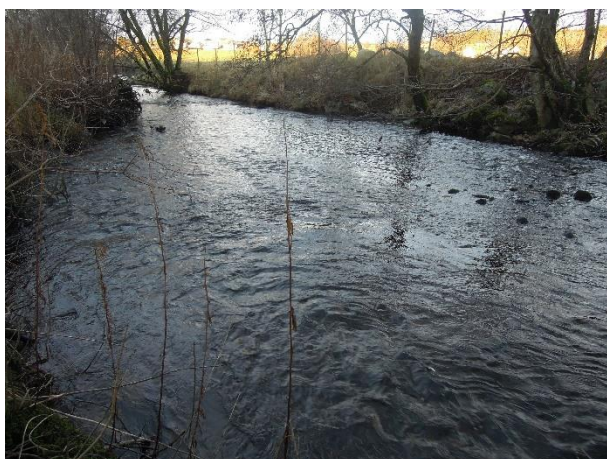
Figur 0.42: Fra sone 13. Nordsiden med lite kantvegetasjon viser på motsatt side. Noe tilplanting med busker på nordsiden for å forbedre lokaliteten er ønskelig.

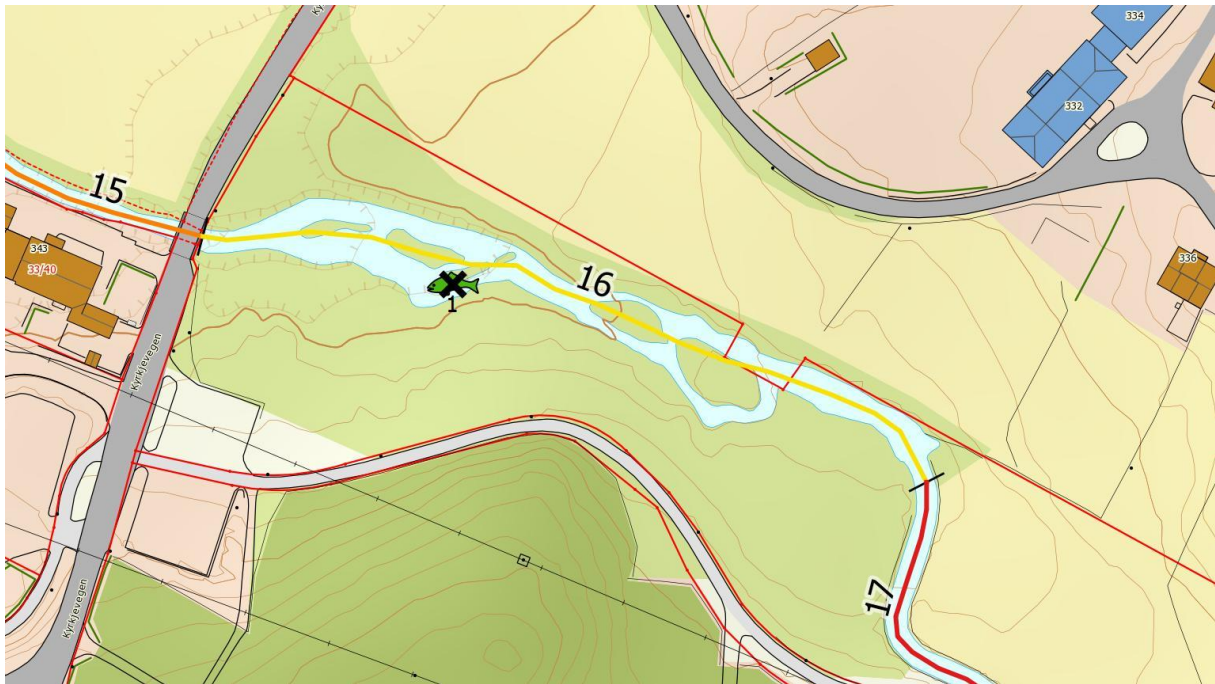
<b>Tiltak</b>	<b>Habitatforbedringstiltak ved Høyland kirke</b>
Tiltaksnummer	20
Sone ID	029-49-R-16
Lokalitet	Høyland kirke, figur 6.62
Nytteeffekt	Ivareta og forbedre et godt gyte- og oppvekstområde for fisk, inkludert utbedring av et mindre vandringshinder. Sonen er ca. 170 meter lang, men elva går i flere løp og har et stort produktivt areal i forhold til elvelengden.
Tilstand	<p>Elva går stedvis i flere løp, og trolig er løpet her naturlig. Elvebunnen har trolig tilnærmet naturlig substrat, selv om noe større stein kan være fjernet. Det er flere felter med god gytegrus, varierte strøm og dybdeforhold og brukbar kantvegetasjon. Spesielt viktig område for fisk. Nordsiden har en smal vegetasjonssone mens på sørsida er den tilnærmet fullstendig (10 meter) (figur 6.64). Det er innslag av flere store trær, både spisslønn, platanlønn og sitkagran/edelgran. Dessverre er flere av disse fremmede arter.</p> <p>Det er et lite vandringshinder i åpning i gammelt betongfundament (brukt til vanninntak verksted) som ligger på tvers i bredt parti av elva (figur 6.63). Det er passasjemulighet både ved nordre og søndre kanter, hvor hoveddel av vannet går. Fisk som går i midtre del av elva vil på grunn av mye stein i løpet ikke finne veien til åpninger på sider og kan forsinkes. Det er ved flom observert at aure går over det store betongelementet (pers.medd. Bengt M. Tovslid). Betongelementet har flat åpning med ca. 30 cm fall, sprangrop under mangler siden det er flat betong med kun 3-4 cm vannsøyle ved middels vannføring. Hinderet er av liten betydning siden det er passasjemulighet på sidene, men vil være relativt enkelt å utbedre. Hinderet påvirker ikke klassegrense oppstrøms. Siden hinderet er kunstig bør det vurderes tiltak. Det vurderes som lite aktuelt å fjerne hele betongelementet siden dette vil føre til store inngrep i et av få naturpregede områder i elva.</p>

Figur 0.43: Sone 16 har gode forhold for gyting og oppvekst av fisk. Sørsiden har en tilnærmet fullverdig kantsone selv om noen fremmede arter finnes, mens nordsiden delvis har en smal kantsone mot dyrka mark. Et mindre vandringshinder i gammelt betongelement kan forsinke oppvandring ved liten til middel vannføring (hinder 1). Fisken har passasjemuligheter mot kantene både sør og nord for dette hinderet.

Løsning	<p>Siden området har spesielt gode kvaliteter for fisk og en relativt god kantsone, bør området prioriteres for bekjempelse av fremmede arter og prioritering av stedegen vegetasjon. Tiltak bør gjennomføres uten bruk av tunge maskiner, siden området har spesielle kvaliteter.</p> <p>Ivaretakelse av eksisterende kantskog, og om mulig øke bredden av denne på nordsiden mot dyrket mark bør prioriteres høyest, sammen med aktiv bekjempelse av fremmede arter. Forbedring av bunns substrat ved utlegging av stein/blokk og utbedring av vandringshinder kan vurderes som del av en totalforbedring av sonen.</p> <p>Alle bartrær i området (mange små) bør hogges og fjernes. Større trær av platanlønn bør ringbarkes grovt (dypt kutt med motorsag i bånd på minst 50 cm). Mindre trær kappes og fjernes og småtrær dras opp. Det finnes både platanlønn som er svartelistet og spisslønn som ikke er det, så tiltak bør gjøres sommertid når artene er enkle å skille. Eventuelle andre fremmede arter i sonen bør også bekjempes. Mot dyrkamark på nordsida skal det også være parkslirekne (pers.medd. Solbjørg E. Torvik).</p>

<p>Bekjempelse av denne arten er svært krevende og bør tas opp med aktuell grunneier spesielt for å unngå spredning til andre deler av vassdraget. Sonene oppstrøms har lite kantvegetasjon og bekjempelse av fremmede arter som etablerer seg her vil være enkelt, slik at effekten av tiltakene i sone 16 blir varige. Området bør kontrolleres hvert andre år for å holde fremmede arter i sjakk.</p> <p>Dersom det er mulig å øke bredden på vegetasjonssonen på nordsiden vil dette være en positivt for lokaliteten. Dette bør i så fall gjøres med gunstige trær for fisk og elvemiljø. Dette er aktuelt for en sone på rundt 100 meter.</p> <p>Vandringshinder i betongelement kan trolig utbedres ved enkle tiltak. Dersom det er mulig å bore festehull til en mindre trelem (20-25 cm høyde) med noe forsenket midtspor nederst på betongflaten, vil dette kunne heve vannspeilet slik at spranget lett passeres ved lave til midle vannføringer. For å gjøre passasje av trelem enkel bør det lages en mindre steinterskel i den lille kulpen nedstrøms betongelementet. Dersom denne hever vannstanden 20-25 cm vil hinderet være enkelt å passere ved alle vannføringer. Denne terskelen vil trolig være enkel å lage manuelt, men det må kanskje tilføres noe stein. Dersom det må benyttes maskin til tiltaket bør det ikke gjennomføres. Alternativ til dette er å lage en litt større steinterskel.</p> <p>Utplassering av noe stein/blokk i løpet for ytterligere å forbedre habitatvariasjonen vil være mulig maskinelt fra dyrkamark på nordsida. I tillegg kan det være aktuelt å plassere ut noen større steiner og små blokker for å stabilisere og optimalisere gytegrusen i området. Det bør gjøres en vurdering av hva som er mulig å få til manuelt, og hva som eventuelt kan gjøres med maskin fra nordsida uten å skade eksisterende kantskog.</p>										
Forutsetninger	Tiltaket bør følges opp av biologisk kompetanse. Tiltakene bør kun gjennomføres dersom det kan unngås å bruke maskiner i kantsoner.										
Kostnad

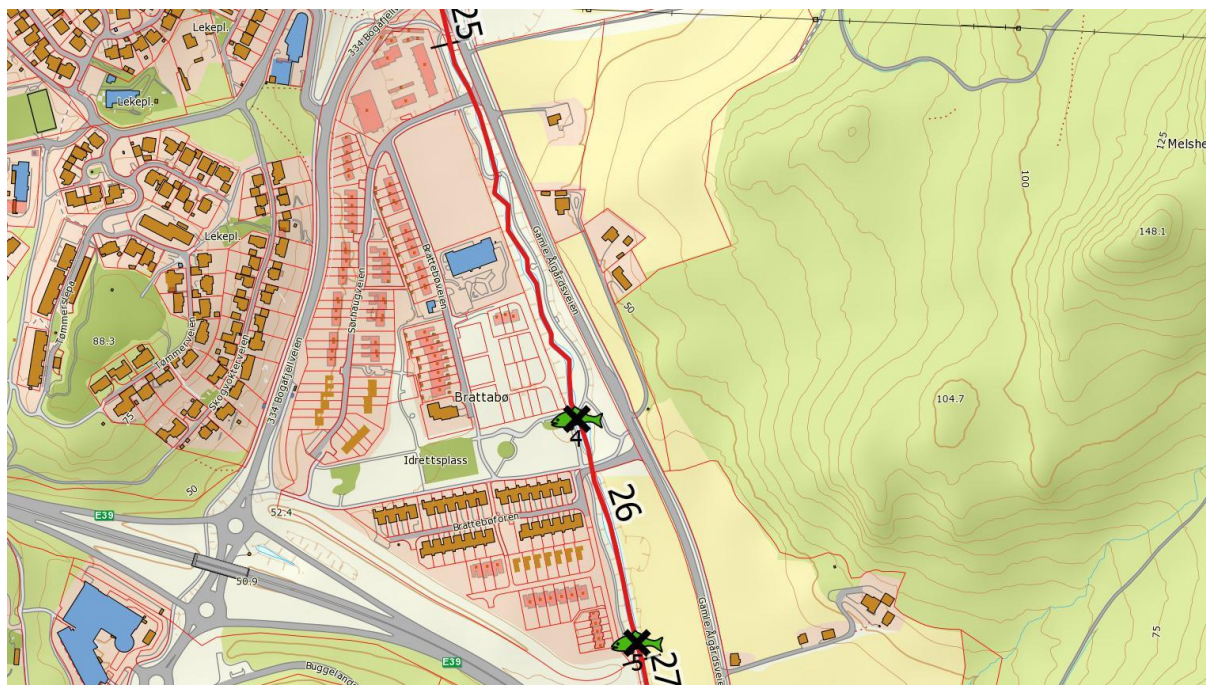
<b>Tiltak</b>	<b>Habitatforbedrende tiltak for fisk ved Brattabø</b>
Tiltaksnummer	22
Sone ID	029-49-R-26 (og 029-49-R-27)
Lokalitet	Brattabø, figur 6.67
Nytteeffekt	Gjøre habitatforbedrende tiltak for fisk. Tiltakene vil forbedre forholdene for fisk noe ved å bedre skjulmuligheter og bedre utvandringsforholdene for smolt. Sonen er ca. 600 meter lang.
Tilstand	Løpet er lagt om på hele strekningen, og kanalisert som del av elvepark gjennom nytt boligområde (figur 6.68). Omleggingen er relativt ny. Det er laget litt variasjoner i bredder, buktninger og dybder på strekningen. Løpet skal opprinnelig ha blitt senket ca. 1928-1930 (pers.medd. Tor Ramsdal). Den nye restaureringen som er blitt gjort skal ifølge Ramsdal ha redusert fallet på strekningen, og bidratt til økt flompåvirkning på dyrkamark oppstrøms. Nytt bunnsstrat er etablert, og det er bl.a. benyttet grov elvegrus og lagt ut stein. Det er lite variasjon i størrelse på substrat, selv om det er lagt ut enkelte større blokker og stein. Det er etablert nye elvebanker der disse i stor grad har slak helling. Det er en del steinsetting, murer, betongkanter mm. Øvre del har steinsetting langs landbruksjord. Det er etablert ny kantvegetasjon som delvis består av parkbusker, gras og til dels vannplanter i kanter. Det er lite eller ingen funksjonell kantvegetasjon ut over noe vannplanter. Manglende skyggelegging fra trær bidrar til sterk begroing i løpet, til tross for at det er noe strøm. I øvre del av sonen er det en flat steinterskel som kan være et vandringshinder særlig for utvandrende smolt. Helt øverst er det også et rør som krysser elva i vannflata. Dette kan samle materiale og i enkelte tilfeller trolig fungere som vandringshinder.

Figur 0.48: Sone 26 har et nytt restaurert løp forbi bebyggelsen på Brattabø. Området er opparbeidet som parkareal.

Løsning	<p>Området har parkpreg og det må vurderes i hvor stor grad det er forenelig å etablere stedegen, naturlig vegetasjon i området. Et alternativ er å etablere dette i mindre felt, slik at det noen steder er mer skyggelegging og vegetasjon som henger delvis ut over løpet. Bruk av stedegne arter med gode egenskaper for fisk og elvemiljø anbefales. Tiltaket er ikke nærmere beskrevet, men avhengig av omfang kan kostnad bli fra 30 000 – 300 000 kr. Dersom mindre soner tilplantes, bør dette sammenfalle med steder der bunnsstratet forbedres ved utlegging av stein/blokk. Det er også mulig å skjøtte området med en strategi der stedegne trær og busker får etablere seg naturlig, mens fremmede arter fjernes. Dette vil gi et lignende resultat men vil ta lengre tid.</p> <p>Langs dyrkamarka på østsida bør det tilplantes en minst 2 meter bred sone (ca. 170 meter). Her mangler det i dag fullstendig funksjonell kantsone. Dette gjelder også for sone 27 oppstrøms området (ca. 200 meter). Her mangler også dyrkamarka funksjonell vegetasjon. For dette området på til sammen 370 meter er det kostnadsvurdert tilplanting av 1 tre/buske per 10. meter. Mellom disse bør stedegen vegetasjon få etablere seg. Det anbefales særlig bruk av svartor.</p> <p>Utlegging av stein og blokk i løpet vil bremse vannstrømmen i sonen noe, men kan sees i sammenheng med tiltak for vandringshinder 4. Lages det forsenkning i terskel vil vannet lettere passere her.</p>

<p>Utlegging av 15-20 stein/blokk i størrelsen 30-50 cm for hver 10. meter anbefales. Store steiner legges mer strømtsatt til enn små. Stein bør legges ut i spredte klynger.</p> <p>Utbedring vandringshinder 4 bør være enkelt ved å lage et forsenket midtparti i midtre del av terskelen. Dersom steinene er forankret bør det gjøres tiltak direkte i steinene. Forsenkningen behøver ikke være mer enn 15 cm dyp og øvre bredde ca. 40 cm.</p> <p>Vandringshinder 5 er et rør som samler en del organisk materiale, og som ved spesielle forhold kan utgjøre et vandringshinder. Jevnlig rensing kan være nødvendig.</p> <p>Av andre forhold så er det svært viktig at slike elvenære arealer ikke gjødsles eller sprøytes. Dette gjelder både parkareal og dyrkamark.</p>												
Forutsetninger	Utlegginga av stein/blokk må vurderes i forhold til flom. Etablering av kantvegetasjon må vurderes i forhold til dyrkamark.												
Kostnad

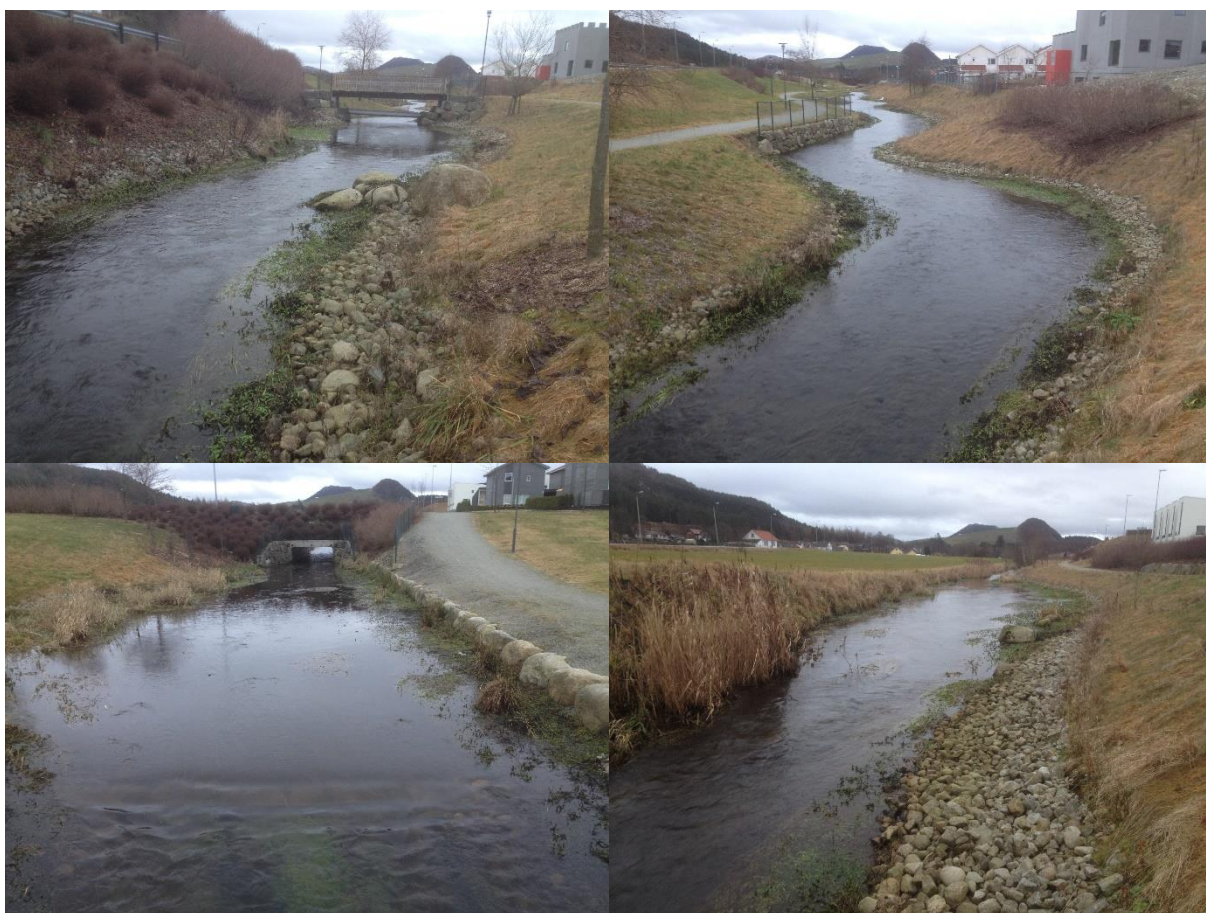
Figur 0.49: A: Nedre del av sone 26 ved Brattabø. B: Det er i store deler laget slake kanter, og det er brukt grov elvegrus til reetablering av bunn. C: Nærmest i bildet skimtes flat steinterskel nedenfor et litt bredere parti. Ved liten til middels vannføring blir det svært lav vannsøyle over hinderet, og nedvandrende smolt kan potensielt hindres. Opphold i nedvandringen fører ofte til økt dødelighet. D: Dyrkamark øverst på østsida har ingen funksjonell kantvegetasjon, og steinsatte kanter.

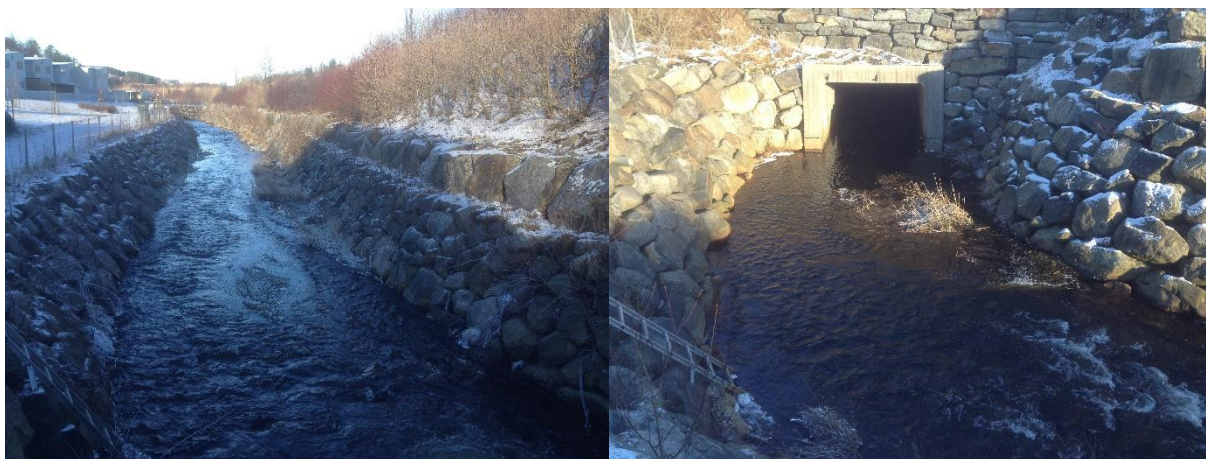
Figur 0.51: Venstre bilde viser øvre del av sone 29, mens høyre viser nedre del før elva renner inn i kulvert under E-39.

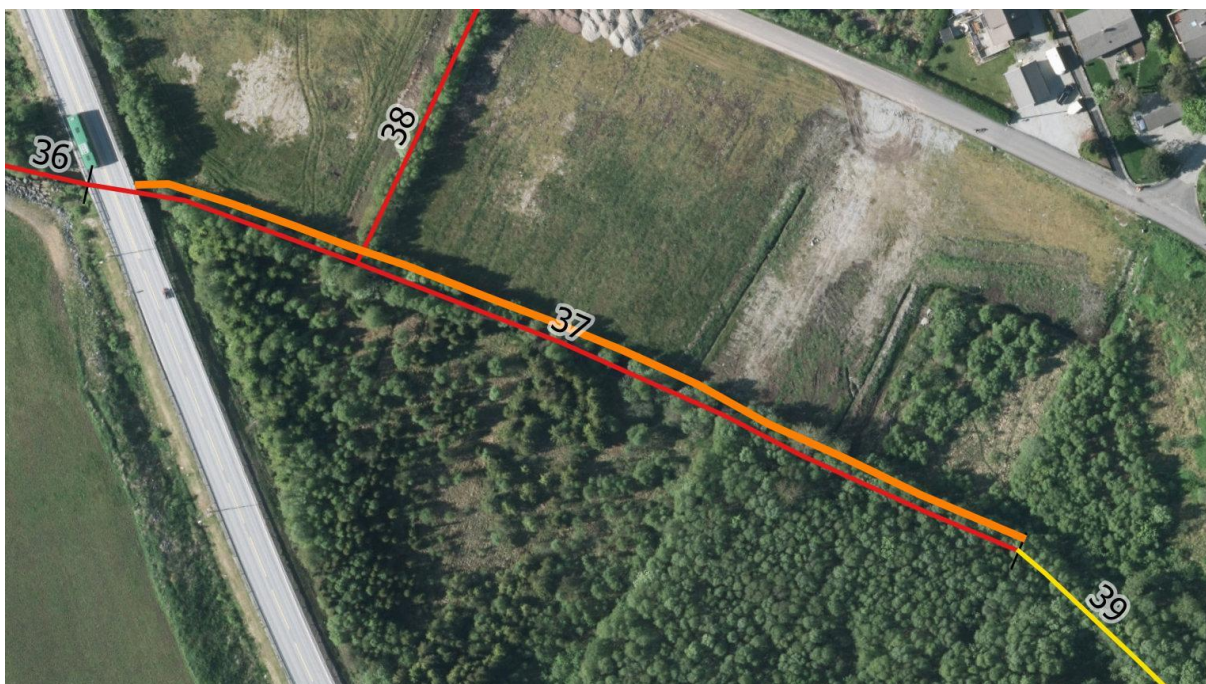
Tiltak	Habitatforbedrende tiltak i Bråsteinkanalen
Tiltaksnummer	25
Sone ID	029-49-R-37
Lokalitet	Bråsteinkanalen, figur 6.73
Nytteeffekt	Habitatforbedrende tiltak for et område som i dag har relativt gode forhold for fisk. Sonen er 210 meter.
Tilstand	Løpet går samme sted som i 1937. Strekningen skal være senket og renset for lenge siden, bunnsubstratet består av fin sand og grus. Det er ingen steinsetting av kantene. En rekke dreneringsrør kommer ut i elvekanten. Nordside mot dyrkamark har 1-2 m belte med variert, rel. ung skog med bjørk, rogn og selje (figur 6.72). Sørsiden har over 10 m variert skog der plantet gran dominerer i mindre felt. Gytesubstrat på strekningen fungerer for aure og sjøaure, men det mangler gytesubstrat for laks.
Løsning	<p>Om mulig bør bredden på nordre vegetasjonssone utvides til 3-4 meter, gjerne mer. I dag er det stort sett en trekke langs nordsida. Det anbefales å plante svartortrær og vierbusker, siden svartor og busker i dag mangler. Dette er gunstige arter for fisk og livsmiljøet i elver generelt. Tilplanting av en rekke med trær og busker for hver 5. meter anbefales. Naturlig vegetasjon bør få etablere seg mellom disse.</p> <p>Det bør legges ut stein og blokk spredt i løpet for å skape større variasjon. Løpet er rundt 3,5 meter bredt og det er forholdsvis lite fall på strekningen, så stein og blokk trenger ikke være de største. Varierte størrelser mellom 30 og 50 cm vil fungere godt. Hvor mye som kan legges ut bør vurderes i forhold til flomfare, men 10-15 stein per 10 meter vil utgjøre en stor forskjell i habitatet. Ved utlegging må det tas hensyn til dyrkamark og kantrær. Utlegging bør gjøres før evt. tilplanting.</p> <p>Dersom vandringshinder i sone 30 utbedres bør det vurderes å legge ut gytegrus tilpasset laks på strekningen. I de øverste 50 meterne av sonen er det sterkest strøm og dypest, og her bør utlegging av gytegrus for laks kunne fungere. Naturlig elvegrus med diameter 2-6 cm i god blanding er</p>

Figur 0.54: Sone 37 har relativt gode forhold for fisk, men nordsiden har kun et smalt belte med stedegen vegetasjon og trær. Bunnsstratet er også svært fint, selv om det er innslag av gytegrus.

aktuelt. Det bør vurderes om finere grus på utleggingssted skal flyttes noe nedstrøms for å ivareta god gytegrus for aure/sjøaure.	
Forutsetninger	Tiltak oppstrøms sone 30 bør kun gjennomføres dersom vandringshinder utbedres. Utvidelse av vegetasjonssone må vurderes i forhold til landbruksmessige forhold. Det må tas hensyn til dyrkamark ved gjennomføring av tiltak. Utlegging av stein bør vurderes i forhold til flomfare.	
Kostnad	Tilplanting (40 busker/trær):	16 000 kr
	Utplassering habitatstein:	30-40 000 kr
	Utlegging gytegrus laks:	10-20 000 kr
	<i>Total kostnad: Opptil</i>	<i>76 000 kr</i>

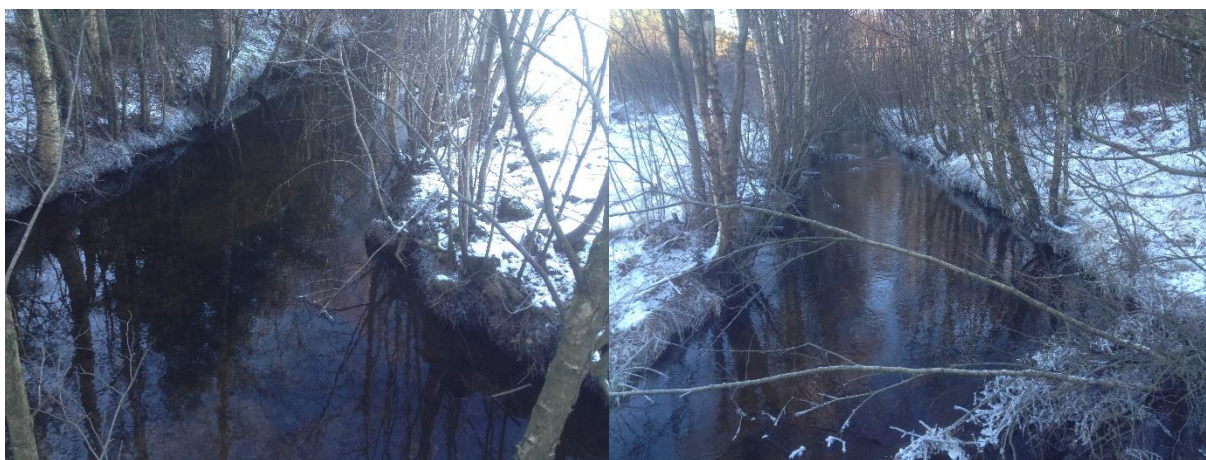
Figur 0.55: Sone 37 i Bråsteinkanalen har relativt gode forhold for fisk, men nordsida har kun ei smal kantsone mot dyrka mark, og det er svært lite stein og blokk i løpet.

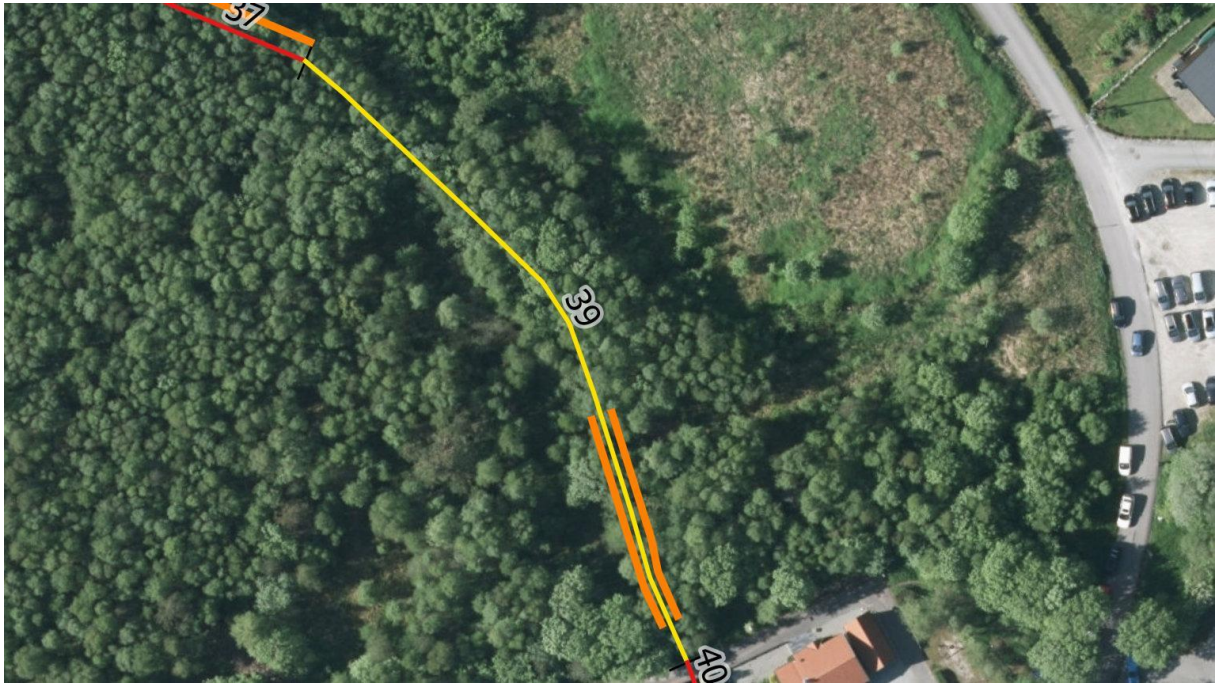
<b>Tiltak</b>	<b>Habitatforbedring av gyteplass og ivaretakelse skog ved Bråstein</b>	
Tiltaksnummer	26	
Sone ID	029-49-R-39	
Lokalitet	Bråstein, skogsområde, figur 6.75	
Nytteeffekt	Forbedre den antatt beste gyteplassen for anadrom fisk i øvre del av elva. Bevare kantskogen i den eneste sonen med klassifisering Svært god for denne parameteren i hele vassdraget (med unntak av 029-49-R-1).	
Tilstand	Elveløp, kanter og bunnsstrat ser naturlig ut (figur 6.76). Hele området er imidlertid kraftig endret ved eldre dreneringer, og trolig er også løpet i en viss grad endret, usikkert hvor mye. Trolig er løpet senket. Det er lite stein i løpet og dette skyldes trolig tidligere rensking av løpet, men omfang usikkert. Gytegrus finnes. Det er ingen steinsettinger ell., men en del rør i kanter etter tidligere grøfting. Det er 10 meter eller bredere variert skogssone på begge sider med mye bjørk, selje og rogn, samt mye trær i løp og kanter. Noe berberis (fremmed art) finnes. Dette er den eneste sonen i vassdraget som har 10 meter kantskog på begge sider. I tillegg er det gode gyte- og oppvekstforhold med ulike substratstørrelser, grovest øverst. Dette blir derfor et potensielt kjerneområde for gyting i Høylandsåna dersom anadrom fisk kan ta seg opp hit igjen.

Figur 0.56: Sone 39 er den eneste sonen som har klassifisering Svært god på kantvegetasjon, med 10 meter stedegen skog på hver side. Sonen har også gytegrus i ulike størrelser og har gyte- og oppvekstforhold for alt fra mindre aure til laks. Oransje streker langs øvre del har det beste gytesubstratet for anadrom fisk, og det anbefales å plante til kantene her med skjermende busker og trær.

Løsning	<p>Langs de antatt beste gyteområdene er det glissen lauvskog men lite vegetasjon som gir godt skjul direkte langs kantene av løpet. Bekken er relativt smal, mange steder under 3 meter. Det er imidlertid dypt nok for laks, og velegnet strøm og gytegrus. Noe tilplanting av kantene langs en ca. 30-40 meter lang sone kan vurderes, slik at gyteplasser skjermes bedre. Det mangler i dag svartor i området, som er spesielt godt egnet kanttre. Det bør ellers brukes busker av vier eller andre stedegne arter som tåler å stå på elvekant. Av fremmede arter ble det kun registrert berberis, disse bør fjernes (ryddesag). Som den eneste sonen i vassdraget som har fullverdig kantskog dominert av naturlige arter er det svært viktig at denne skogen bevares.</p> <p>Ved befaringen hadde det samlet seg store mengder gras, greiner og annet materiale i løpet, delvis som følge av at dette festet seg i lave greiner, men mest som følge av diverse avfall som lå i løpet og bidro til å samle materiale. God gytegrus var delvis tildekket av slikt materiale. Området bør ryddes årlig, gjerne i forkant av gytetiden. Rydding i september kan være aktuelt. Ryddingen bør fjerne alt avfall og materiale som stenger vandringsmulighet og tilgang til gytearealene. Ved årlig rydding vil trolig mengde avfall og materiale som må fjernes hver gang reduseres. Kostnad er vurdert i forhold til 2017 tilstand, inkludert transport og levering av avfall.</p>

Forutsetninger	Tiltak oppstrøms sone 30 bør kun gjennomføres dersom vandringshinder utbedres.	
Kostnad	Tilplanting langs gyteområde, bekjempe berberis:	20 000 kr
	Rydding avfall og materiale på gyteplass (årlig trolig mindre):	15 000 kr

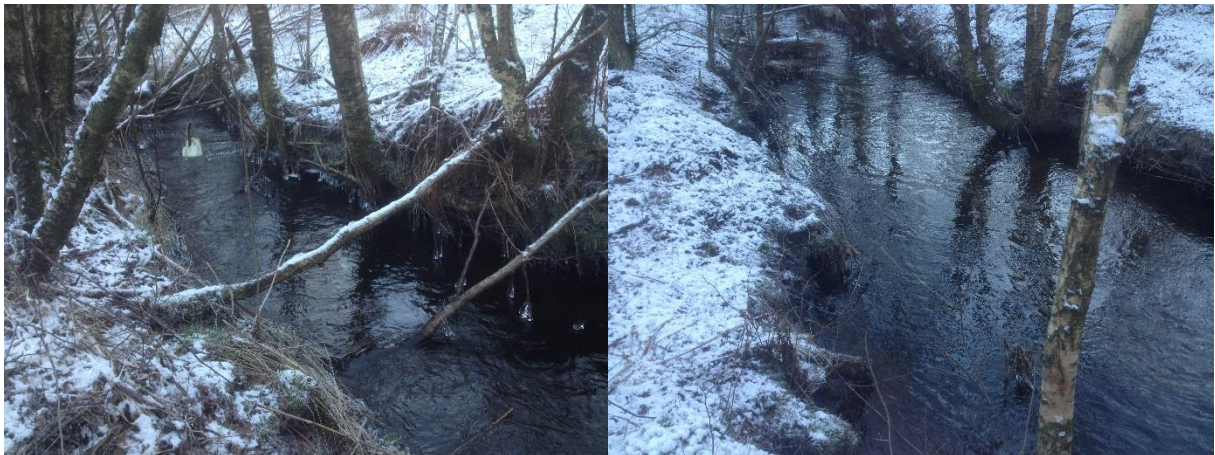
Figur 0.57: Fra sone 39 nedstrøms Bråsteinvatnet. Løpet er relativt smalt og dypt, med ung kantskog av stedegne lauvtrær.
